# Asbestinventarisatetest

Potaardestraat 27, 1860 Meise

Attestnummer : 20240320-000321.000

Uitgegeven op : 20.03.2024

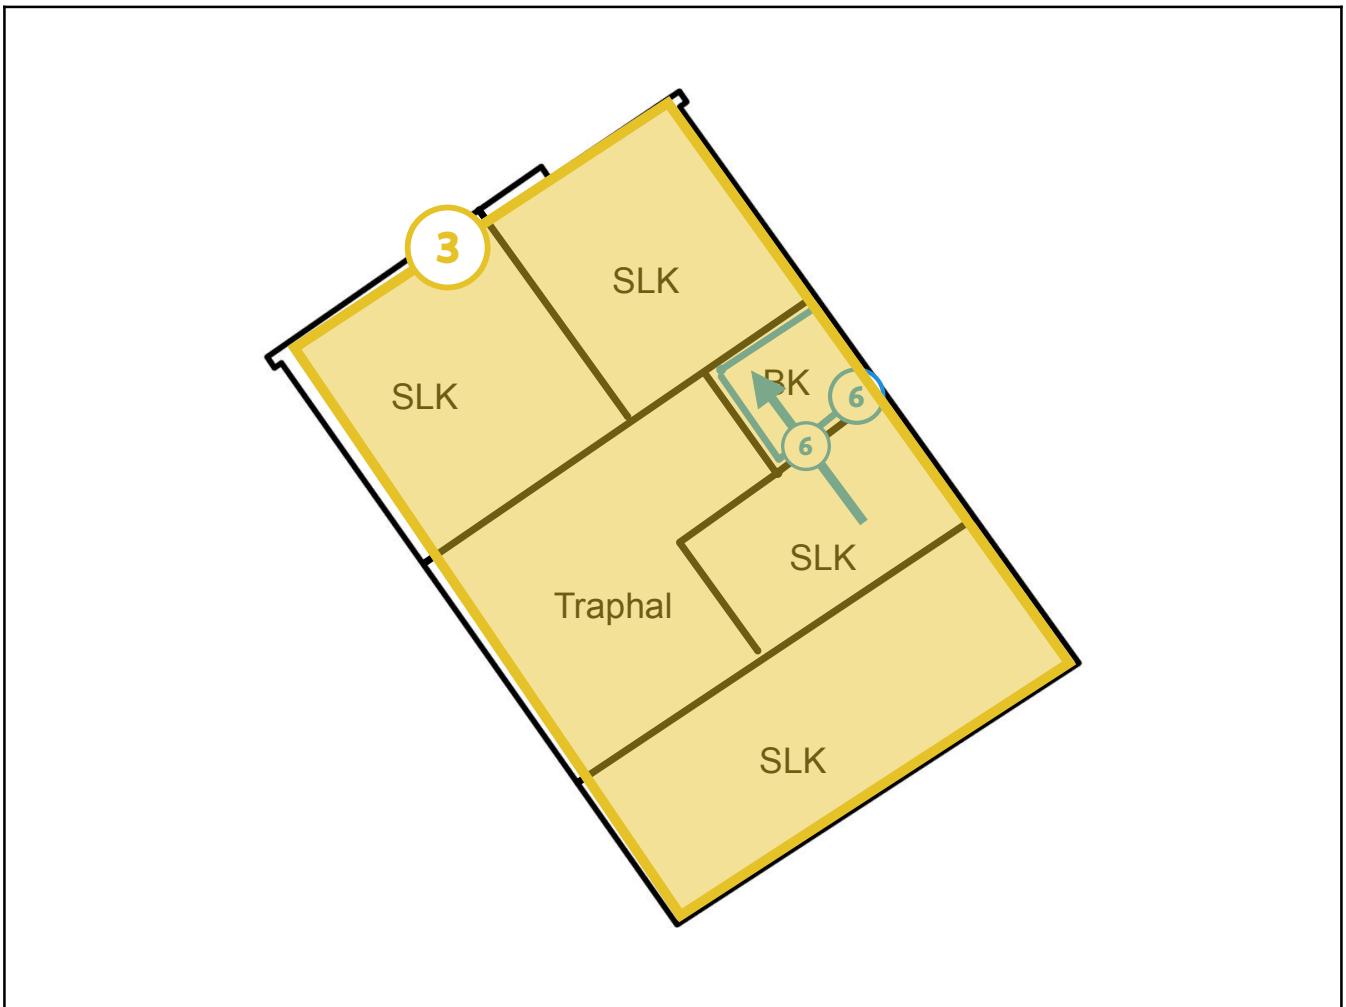
## Plan 1.1: 1ste verdiep

Beschrijving	Type	Actie
3. Onderdak	Asbestmateriaal	Zorgvuldig beheren
6. Bezetting	Geen asbest	-

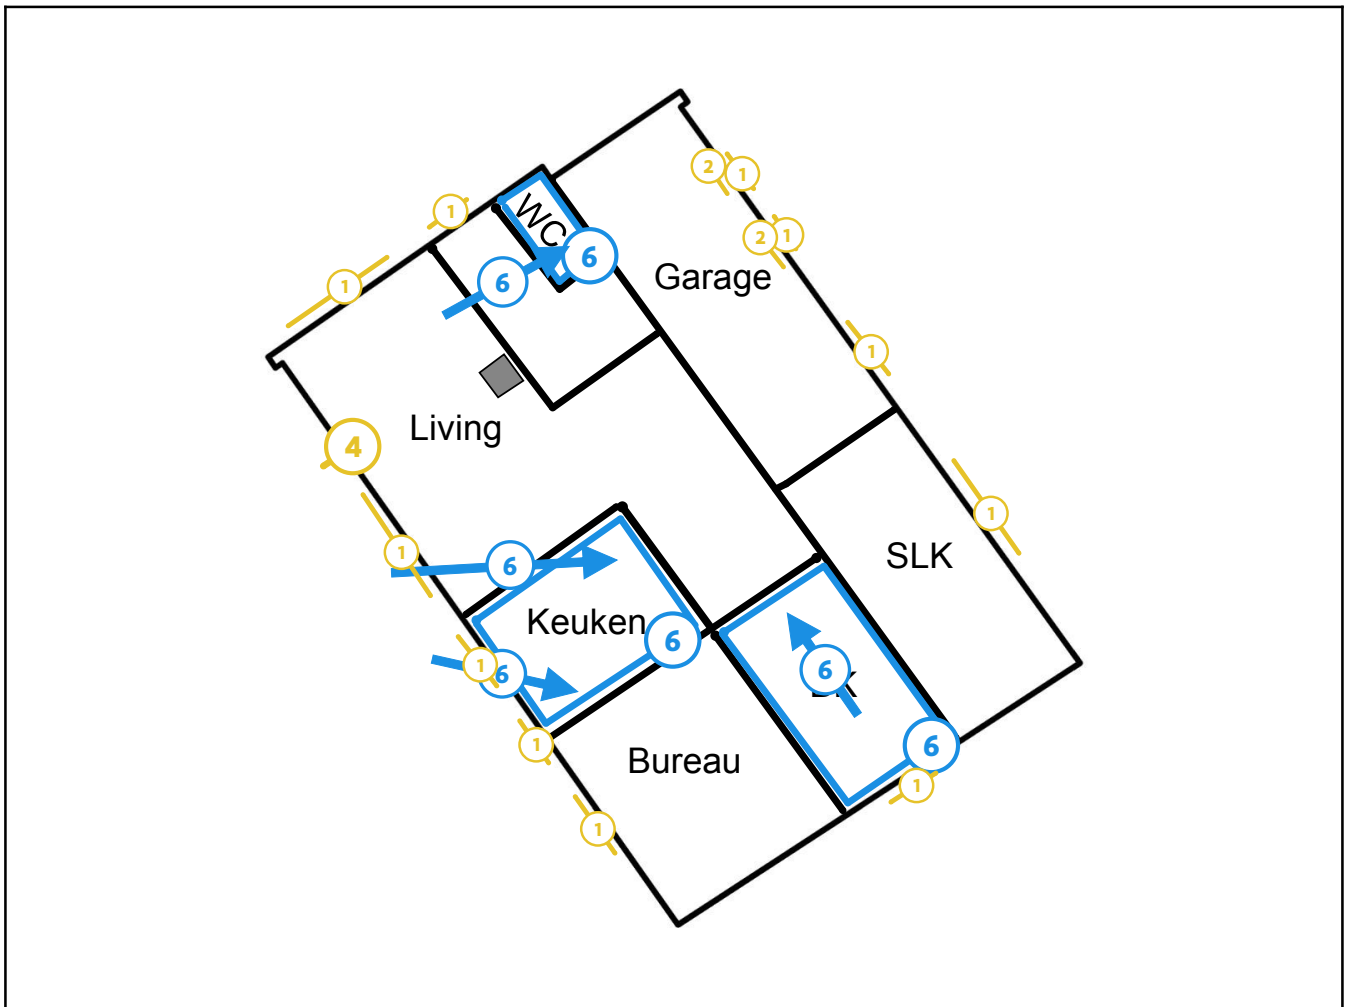
## Plan 1.2: Gelijkvloers

Beschrijving	Type	Actie
1. Mastiek rond ramen	Asbestmateriaal	Zorgvuldig beheren
2. Vensterbank	Asbestmateriaal	Zorgvuldig beheren
4. Cementbuis	Asbestmateriaal	Zorgvuldig beheren
6. Bezetting	Geen asbest	-

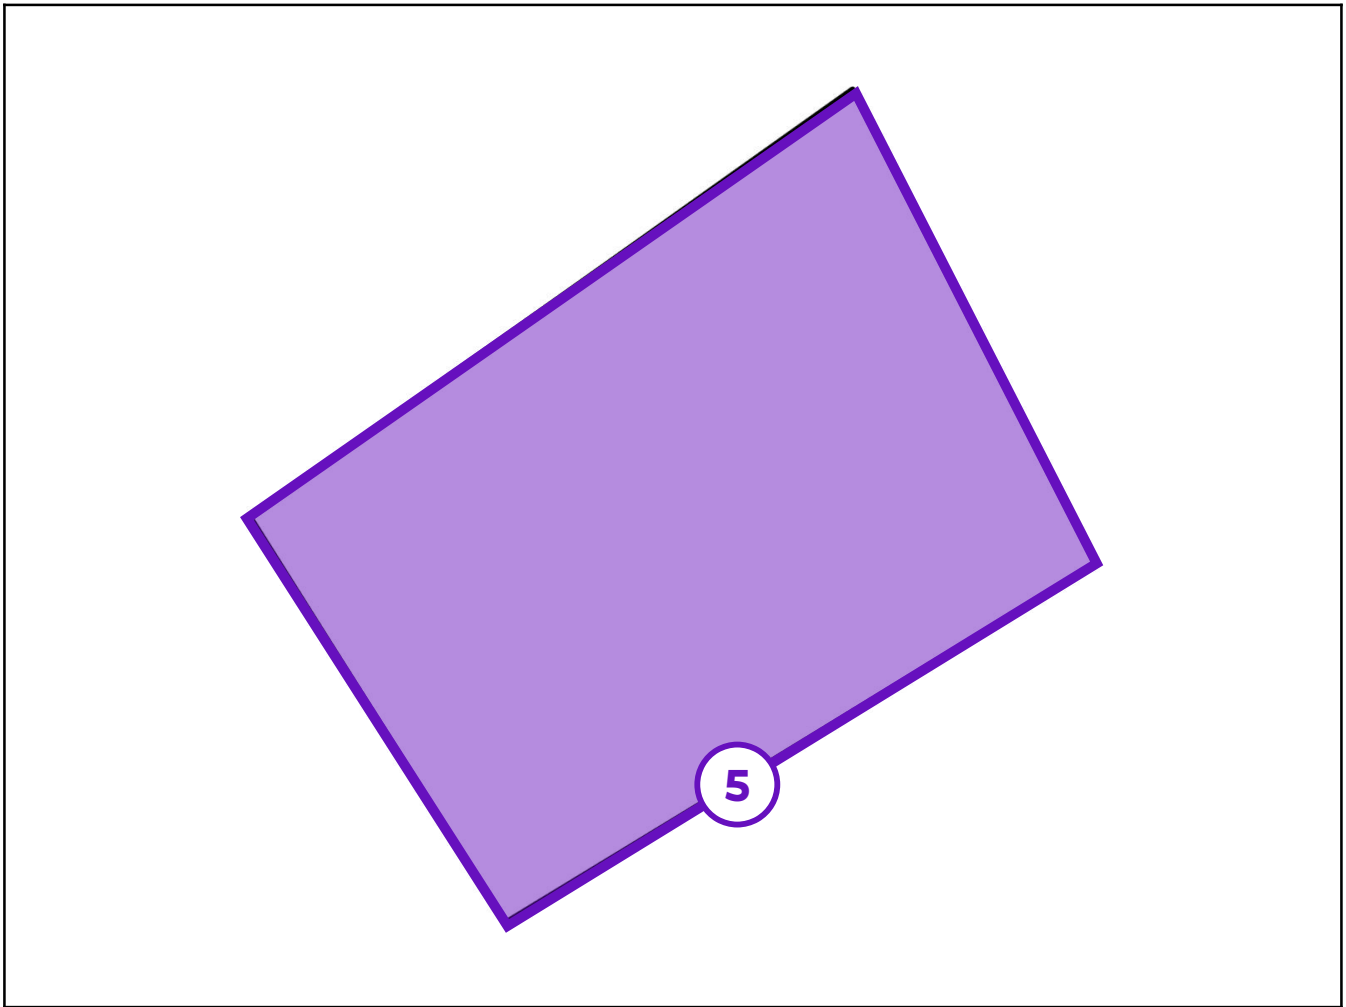
## Plan 2.1: Constructie plan

Beschrijving	Type	Actie
5. Bitumen golfplaat	Advies	-

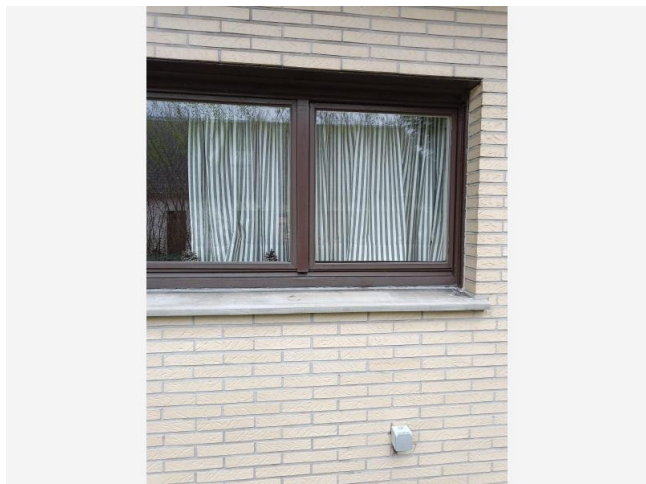
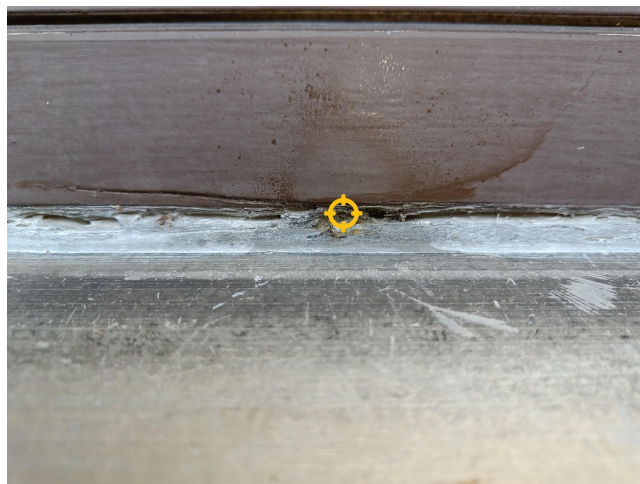
# Fiche 1: Mastiek rond ramen

Het asbestmateriaal valt onder de mijlpaal van 2040.

Eindbeoordeling materiaalrisico	Zeer laag materiaalrisico en/of zeer lage kans op vezelvrijgave
---------------------------------	---

Gebondenheid	Categorie 1: hechtgebonden in oorsprong
Asbestsoort (vezeltype)	Alleen chrysotiel
Asbestconcentratie	Laag (< 50%)
Afschermingsgraad van het gehele materiaal	Enkel randen niet afgeschermd maar geen contact met binnenluchtstromen
Toestand van het materiaal	Licht beschadigd, licht verweerd. Intact materiaal type Pical – asbestboard of categorie III 'gebondenheid'

#	Type	Referentie	Resultaat
1.1	Puntmonster	MM02 Mastiek	Chrysotiel

Beschrijving	Mastiek rond ramen
Omgeving	Buiten
Primaire drager	Wandopening verticaal (raam, deur, ...)
Asbestmateriaal	In-situ afwerkingslagen - Pasta, stopverf, voegsel, stopsel, vulsel, mastiek, katten, ...
Bindmiddel van asbestmateriaal	Kitten, mastiek, pasta

- Zorg voor een veilig beheer. Vermijd het beschadigen van het asbestmateriaal. Controleer de toestand jaarlijks op wijzigingen.
- Zorg voor een veilig beheer en verwijder dit asbestmateriaal wanneer het bij werken eenvoudig bereikbaar wordt. Controleer de toestand jaarlijks op wijzigingen.
- Hemelwater dat afspoelt van asbestcement daken of gevels kan asbestdeeltjes bevatten. Gebruik het enkel voor gesloten circuits (bv. spoelen toiletten). Reinig na het vervangen van het dak of de gevel de dakgoten en regenwaterput of -ton om asbesthoudend sediment of slib te verwijderen

- Couveuzesak (erkend asbestverwijderaar)  
Het verwijderen van deze toepassing gaat gepaard met vezels die vrijkomen.

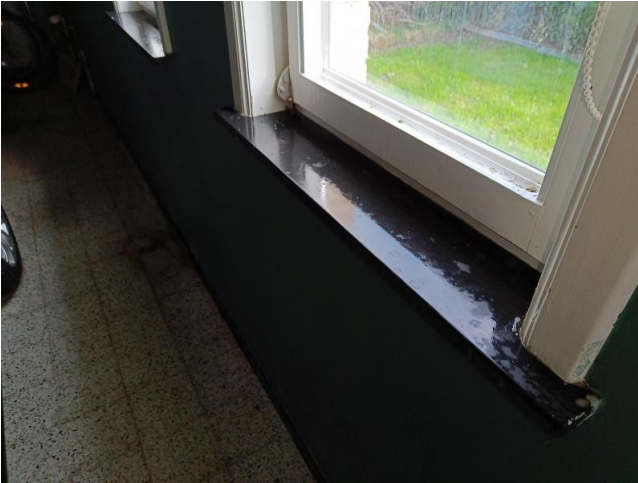
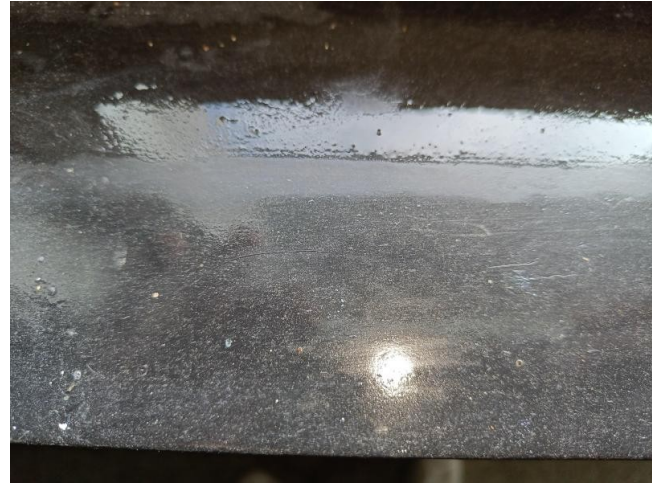
Het asbestmateriaal valt onder de mijlpaal van 2040.

Eindbeoordeling materiaalrisico	Zeer laag materiaalrisico en/of zeer lage kans op vezelvrijgave
---------------------------------	---

Gebondenheid	Categorie 1: hechtgebonden in oorsprong
Asbestsoort (vezeltype)	Alleen chrysotiel
Asbestconcentratie	Laag (< 50%)
Afschermingsgraad van het gehele materiaal	Niet stootvaste afscherming
Toestand van het materiaal	Onbeschadigd, niet verweerd

Beschrijving	Vensterbank
Omgeving	Binnen
Primaire drager	Wandopening verticaal (raam, deur, ...)
Asbestmateriaal	Plaat, paneel, tablet - Type Massal
Bindmiddel van asbestmateriaal	Cement
Gebondenheid op basis van bindmiddel	Hecht
Hoeveelheid (oppervlakte - dikte - aantal)	• 0,48 m <sup>2</sup> - 2,00 cm - 1 stuk
Totaal volume	0,01 m <sup>3</sup>
Eenvoudig bereikbaar	Ja
Bevestigingswijze	• Verlijmd, ingegoten, versmeerd

- Zorg voor een veilig beheer. Vermijd het beschadigen van het asbestmateriaal. Controleer de toestand jaarlijks op wijzigingen.
- Zorg voor een veilig beheer en verwijder dit asbestmateriaal wanneer het bij werken eenvoudig bereikbaar wordt. Controleer de toestand jaarlijks op wijzigingen.

- Eenvoudige handelingen: mag via doe-het-zelf of door werknemer(s) met opleidingsattest eenvoudige handelingen  
Het verwijderen van deze toepassing kan zelf gebeuren, er mogen geen vezels vrijkomen tijdens het uitbreken van de planken.

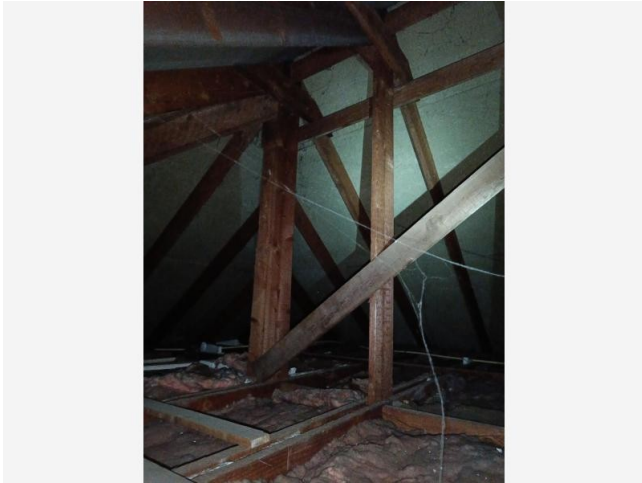
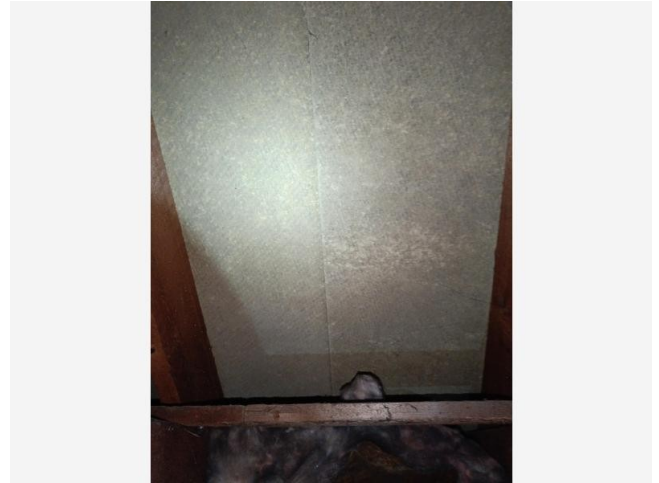
Het asbestmateriaal valt onder de mijlpaal van 2040.

Eindbeoordeling materiaalrisico	Zeer laag materiaalrisico en/of zeer lage kans op vezelvrijgave
---------------------------------	---

Gebondenheid	Categorie 1: hechtgebonden in oorsprong
Asbestsoort (vezeltype)	Crocidoliet aanwezig
Asbestconcentratie	Laag (< 50%)
Afschermingsgraad van het gehele materiaal	Niet stootvaste afscherming
Toestand van het materiaal	Onbeschadigd, niet verweerd

Beschrijving	Onderdak
Omgeving	Grenst aan binnen- en buitenlucht
Primaire drager	Schuin dak
Asbestmateriaal	Plaat, paneel, tablet - Type Menuiserie
Bindmiddel van asbestmateriaal	Cement
Gebondenheid op basis van bindmiddel	Hecht
Hoeveelheid (oppervlakte - dikte - aantal)	• 175,00 m <sup>2</sup> - 1,00 cm - 1 stuk
Totaal volume	1,75 m <sup>3</sup>
Eenvoudig bereikbaar	Nee • Verwijdering tast de bouwkundige integriteit aan.
Bevestigingswijze	• Geschroefd

- Zorg voor een veilig beheer. Vermijd het beschadigen van het asbestmateriaal. Controleer de toestand jaarlijks op wijzigingen.
- Zorg voor een veilig beheer en verwijder dit asbestmateriaal wanneer het bij werken eenvoudig bereikbaar wordt. Controleer de toestand jaarlijks op wijzigingen.

- Eenvoudige handelingen: enkel door erkend asbestverwijderaar  
Deze toepassing kan enkel verwijderd worden wanneer het dak vernieuwd wordt.

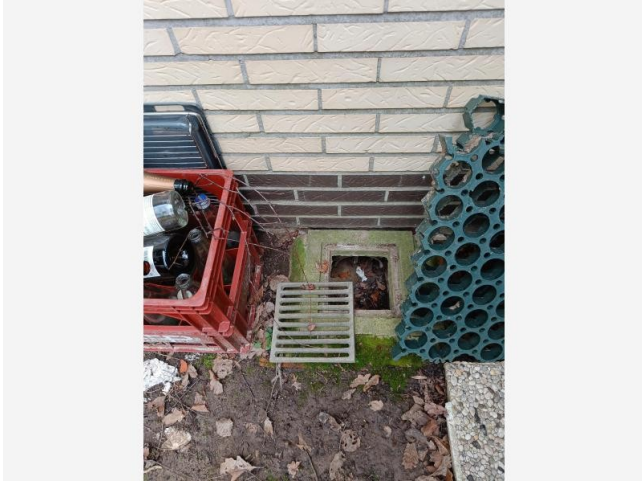
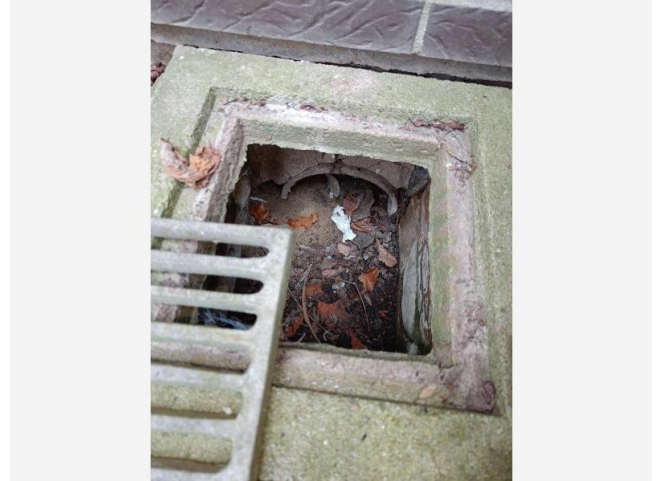
Het asbestmateriaal valt onder de mijlpaal van 2040.

Eindbeoordeling materiaalrisico	Laag materiaalrisico en/of verlaagde kans op vezelvrijgave
---------------------------------	--

Gebondenheid	Categorie 1: hechtgebonden in oorsprong
Asbestsoort (vezeltype)	Crocidoliet aanwezig
Asbestconcentratie	Laag (< 50%)
Afschermingsgraad van het gehele materiaal	Enkel randen niet afgeschermd maar geen contact met binnenluchtstromen
Toestand van het materiaal	Licht beschadigd, licht verweerd. Intact materiaal type Pical – asbestboard of categorie III 'gebondenheid'

Beschrijving	Cementbuis
Omgeving	Buiten
Primaire drager	Sanitaire infrastructuur en uitrusting (toe- en afvoer)
Asbestmateriaal	Buis, koker, leiding, pijp, doorvoer
Bindmiddel van asbestmateriaal	Cement
Gebondenheid op basis van bindmiddel	Hecht
Hoeveelheid (lengte - omtrek - dikte - aantal)	<ul style="list-style-type: none"><li>• 0,30 m - 20,00 cm - 2,00 cm - 1 stuk</li></ul>
Totaal volume	0,001 m <sup>3</sup>
Eenvoudig bereikbaar	Nee <ul style="list-style-type: none"><li>• Verwijdering tast de bouwkundige integriteit aan.</li></ul>

- Zorg voor een veilig beheer. Vermijd het beschadigen van het asbestmateriaal. Controleer de toestand jaarlijks op wijzigingen.

- Couveuzesak (erkend asbestverwijderaar)  
Het verwijderen van deze toepassing zal gepaard gaan met het breken hiervan. Geen vezels mogen vrijkomen in de omgeving.

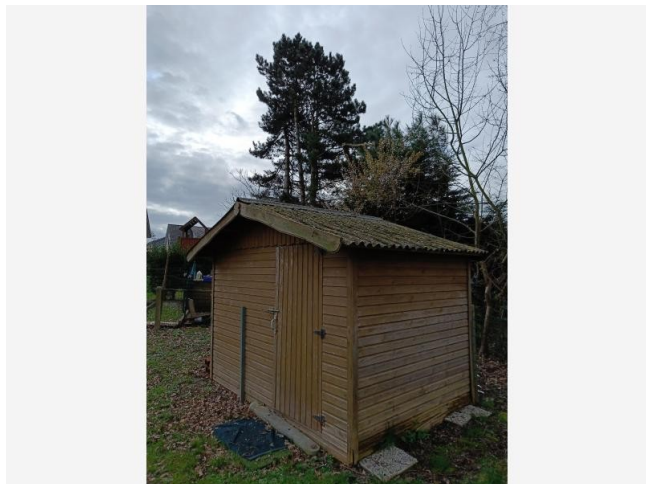
## Fiche 5: Bitumen golfplaat

Het dak van het tuinhuis is voorzien bitumen golfplaten.

Identificatiemethode	Vaststelling & expertise (niet-asbestverdacht)
Bindmiddel	Bitumen (roofing, teer, asfalt)
Gebondenheid bindmiddel	Hecht

Geen asbest

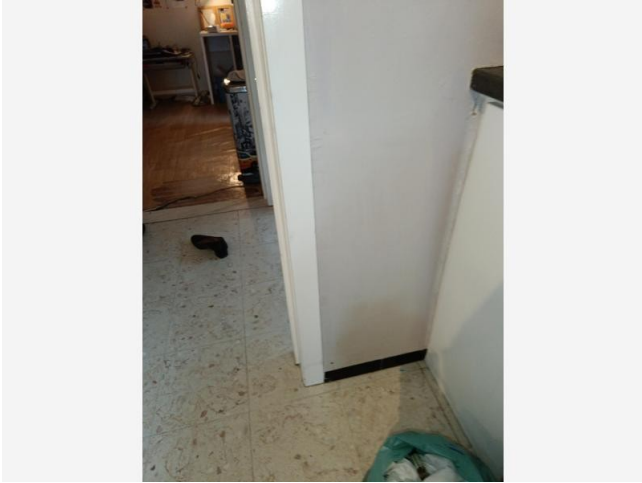
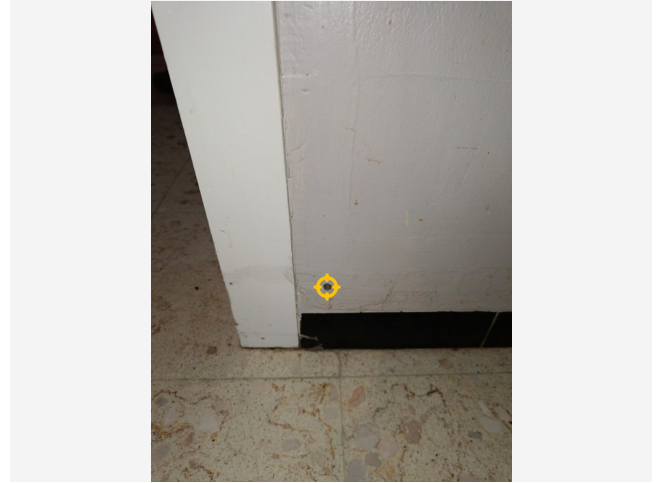
## Fiche 6: Bezetting

Geen asbest

#	Type	Referentie	Resultaat
6.1	Mengmonster	MM01 Bezetting	Geen asbest

Beschrijving	Bezetting
Omgeving	Binnen
Primaire drager	Binnenwand
