Asbestinventarisatetest

Brusselsesteenweg 287/1.1, 1980 Zemst

Attestnummer : 20260428-000532.000

Uitgegeven op : 28.04.2026

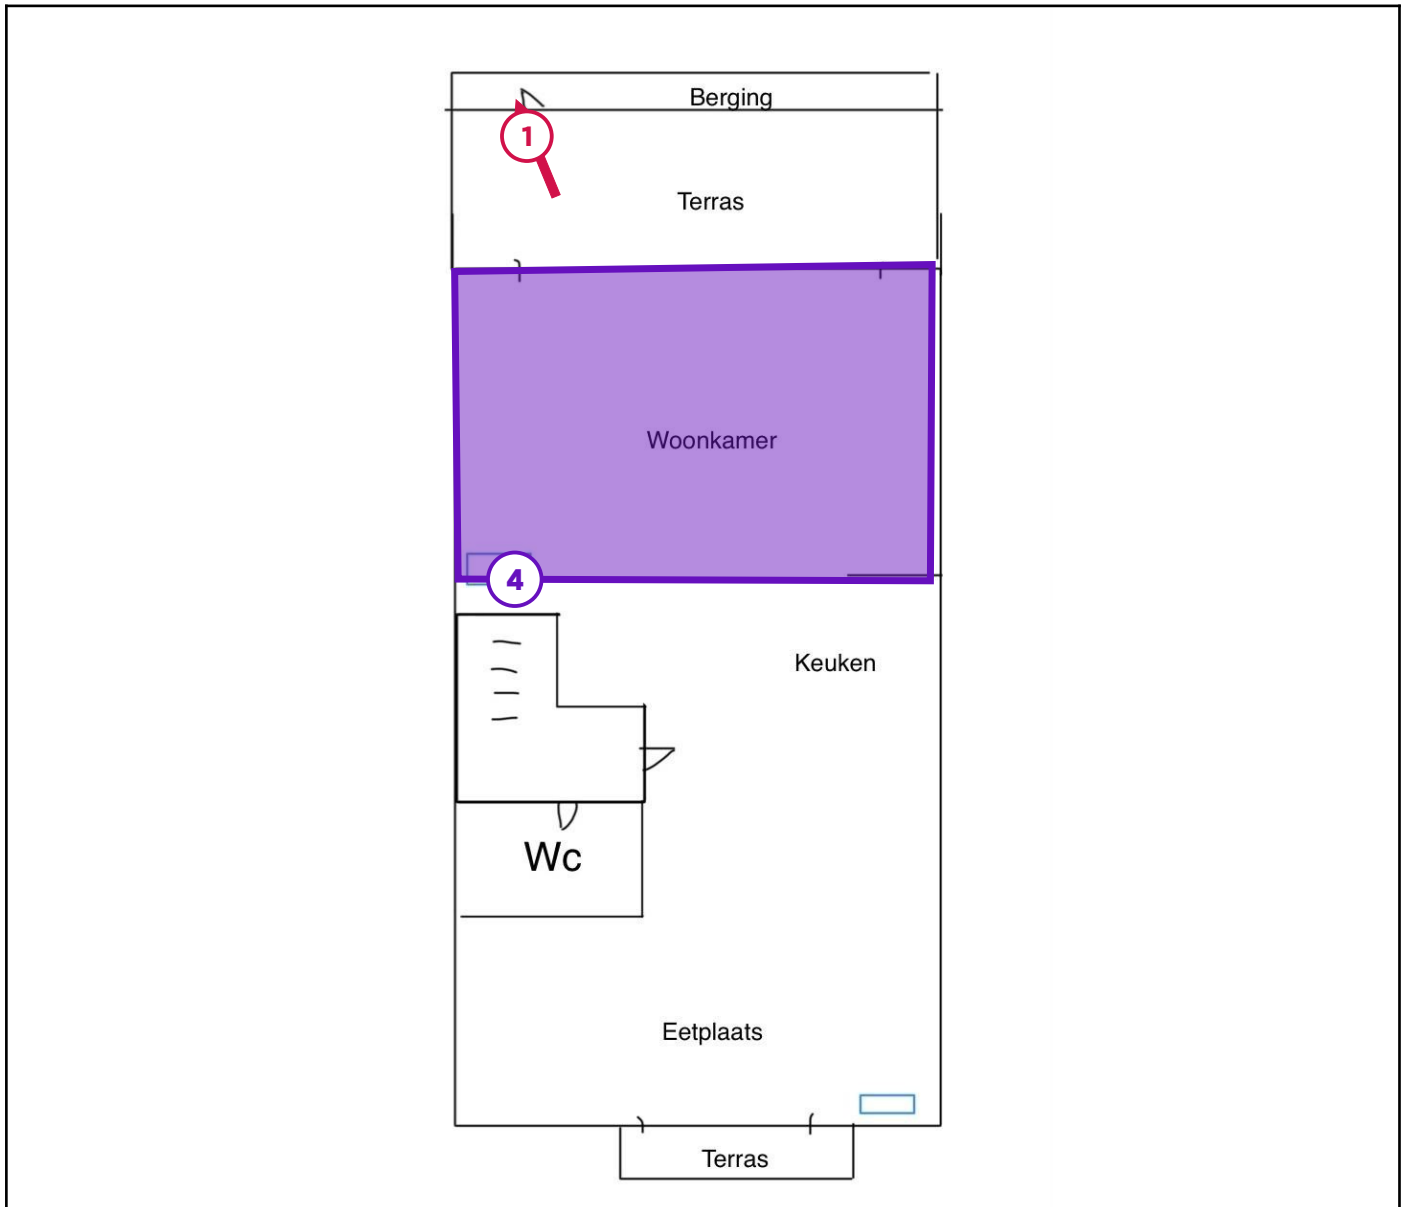
Plan 1.4: Niv +1

Beschrijving	Type	Actie
1. Dakleien en daknokken	Asbestmateriaal	Dringend verwijderen
4. Vloerbekleding - Niet verdacht	Advies	-

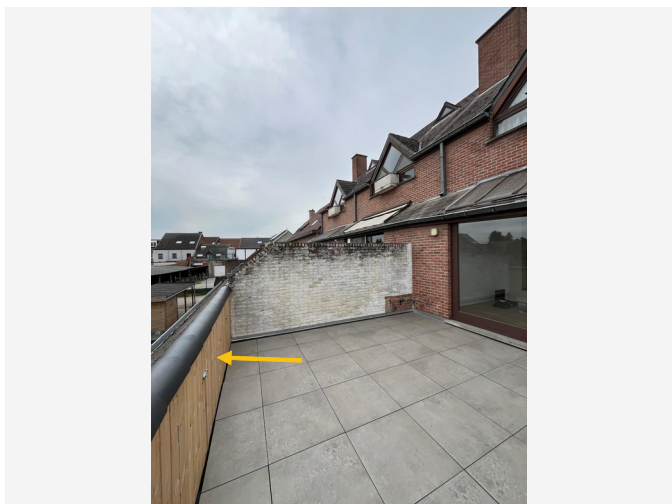
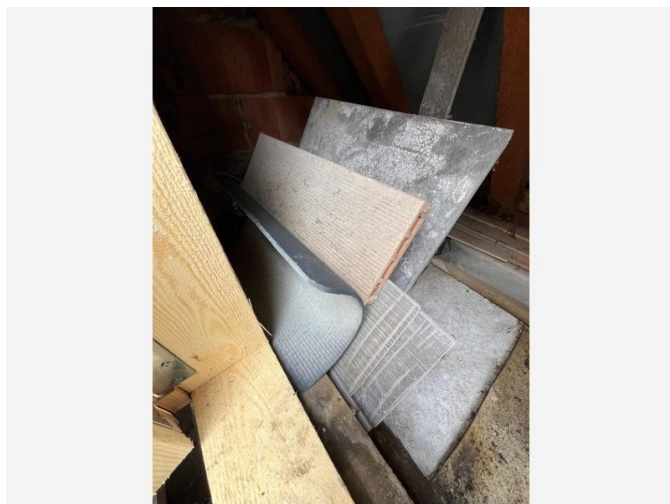
Het asbestmateriaal valt onder de mijlpaal van 2040.

Dringend verwijderen

Beschrijving	Dakleien en daknokken
Type afvalstof	Betreft stock-voorraad of gedemonteerde asbestmaterialen
Aanwezige resten	Geen resten aanwezig
Omgeving	Binnen
Primaire drager	Gedemonteerd of buitengebruik gesteld materiaal
Asbestmaterialen	<ul style="list-style-type: none">• Dak- en gevelbekleding - Lei, shingle• Dak- en gevelbekleding - Nok, windveer, boeiboord
Bindmiddel van asbestmateriaal	Cement
Gebondenheid op basis van bindmiddel	Hecht
Hoeveelheid (gewicht - aantal)	<ul style="list-style-type: none">• 5,00 kg - 1 stuk
Totaal gewicht	5,00 kg
Eenvoudig bereikbaar	Ja
Identificatiemethode	De asbestdeskundige beoordeelt het materiaal als asbestverdacht en dus asbesthoudend, en dit zonder monstername.

- Verwijder het asbestafval.
- Voer bijkomende staalname(s) uit.

- Eenvoudige handelingen: mag via doe-het-zelf of door werknemer(s) met opleidingsattest eenvoudige handelingen
Bij het uitvoeren van eenvoudige handelingen, zoals toegestaan via doe-het-zelfmethoden of door werknemers met een opleidingsattest, is het gebruik van de juiste persoonlijke beschermingsmiddelen (PBM's) verplicht om blootstelling aan asbestvezels te voorkomen. Wij adviseren echter om asbest te laten verwijderen door een werknemer met opleidingscertificaat. Maar het is ook toegestaan via de doe-het-zelfmethode, mits de juiste voorzorgsmaatregelen en PBM's in acht worden genomen. De te gebruiken PBM's zijn:
 - FFP3-mondmasker of halfgelaatsmasker met P3 filter
 - wegwerpoverall (Tyvek CATIII, type 5en 6)

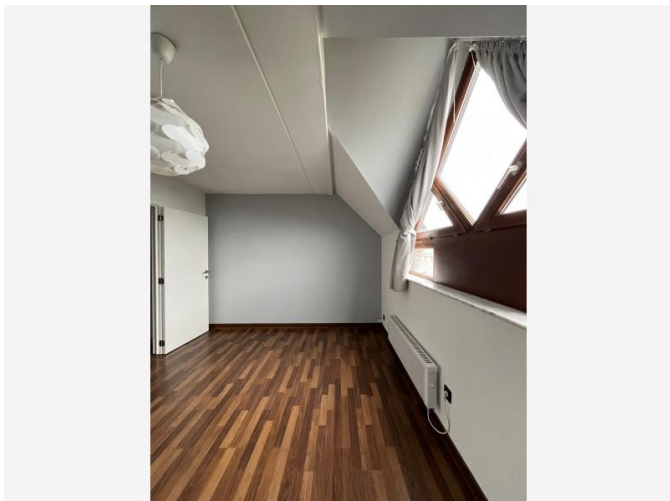
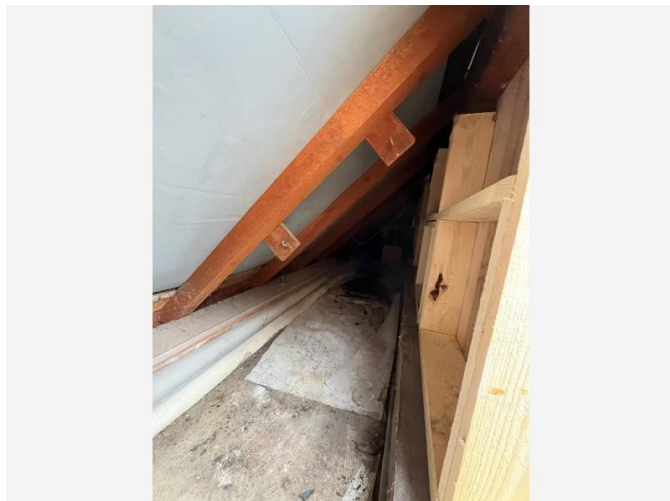
Fiche 2: Valse wand(en)/voorzetswand(en) - Gipskarton-Pvc-hout

De valse wand(en)/voorzetswand(en) bestaat(bestaan) uit niet-asbestverdachte gipskartonplaten/hout-/pvc platen. Zonder destructie is het niet mogelijk om na te gaan of er asbestverdachte materialen aanwezig zijn achter de valse wand(en)/voorzetswand(en).

De asbestdeskundige beoordeelt het materiaal als niet-asbestverdacht.

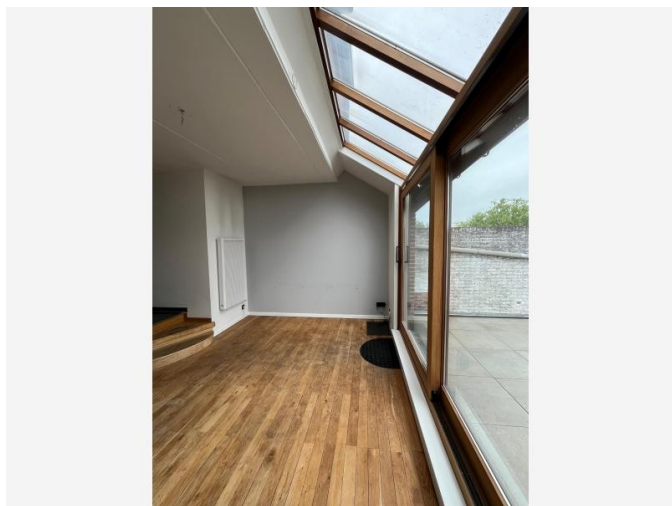
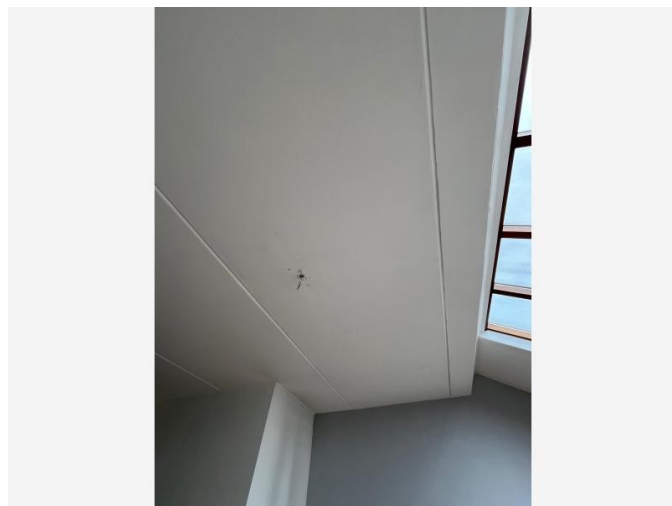
Plafonds bestaande uit betonplaat.

Basis voor advies	De asbestdeskundige beoordeelt het materiaal als niet-asbestverdacht.
--------------------------	---

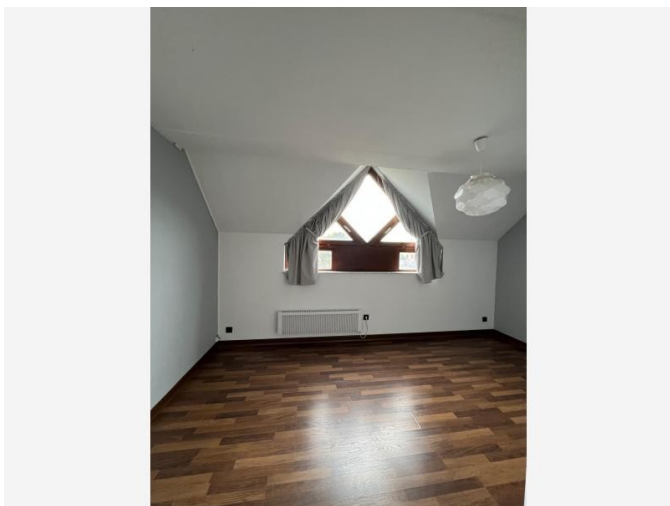
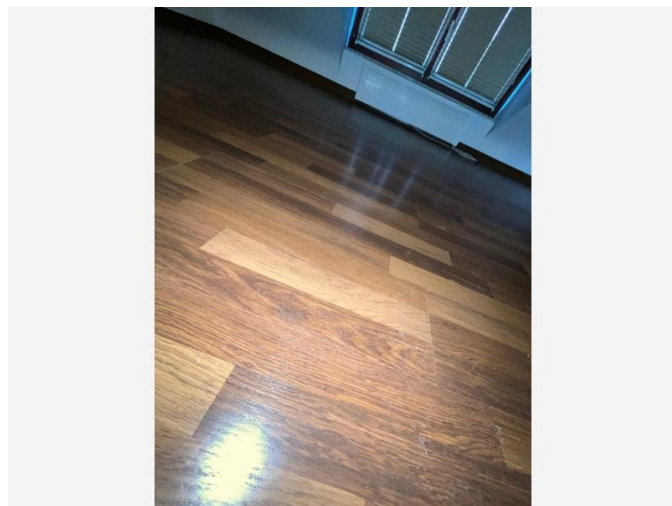
De aanwezige vloerbekleding is niet asbestverdacht. De onderliggende laag was echter niet inspecteerbaar zonder destructie tijdens de inspectie. Mogelijk is de onderliggende laag asbestverdacht.

Basis voor advies	De asbestdeskundige beoordeelt het materiaal als niet-asbestverdacht.
Primaire drager	Vloer

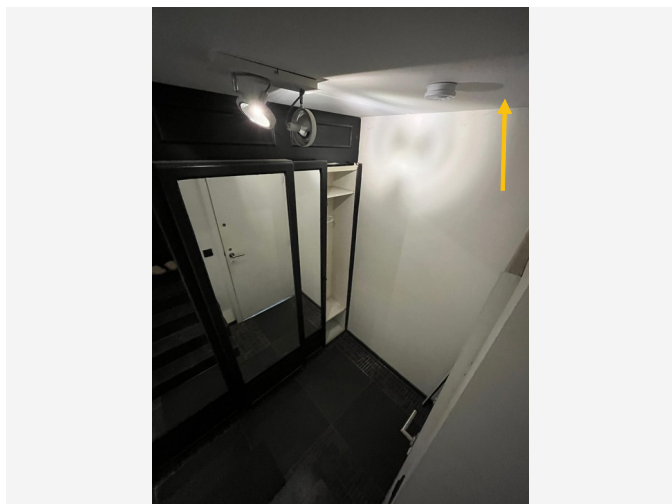
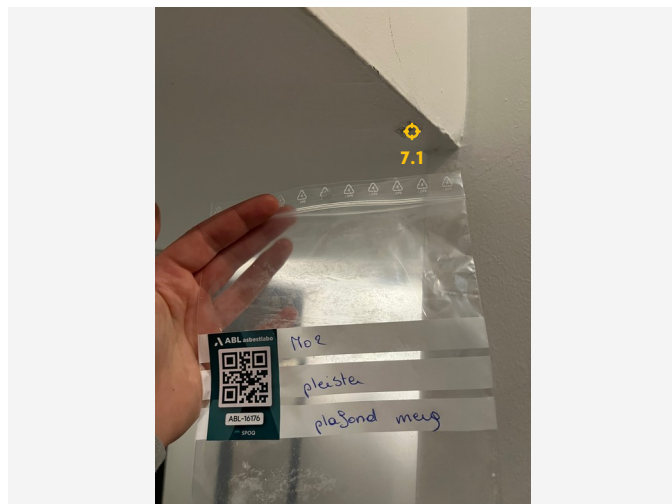
Fiche 7: Pleisterwerk plafonds

Geen asbest

#	Type	Referentie	Resultaat
7.1	Mengmonster	M02	Geen asbest

Beschrijving	Pleisterwerk plafonds
Omgeving	Binnen
Primaire drager	Plafond
Bindmiddel van materiaal	Gips - kalk
Gebondenheid op basis van bindmiddel	Niet-hechtgebonden
Hoeveelheid (oppervlakte - dikte - aantal)	• 5,00 m ² - 2,00 cm - 1 stuk
Totaal volume	0,10 m ³
Identificatiemethode	Een monstername door de asbestdeskundige met laboanalyse door een asbestlabo.
Destructieve handeling voor identificatie	Nee
Opmerking	<p>De hoeveelheid betreft een schatting</p> <p>Het materiaal werd bemonsterd op de volgende locaties: trappenhal gelijkvloers</p> <p>Het materiaal op volgende verplichte locatie werd niet bemonsterd wegens: alle andere plafonds zijn gipskartonplaten of betonplaten.</p>

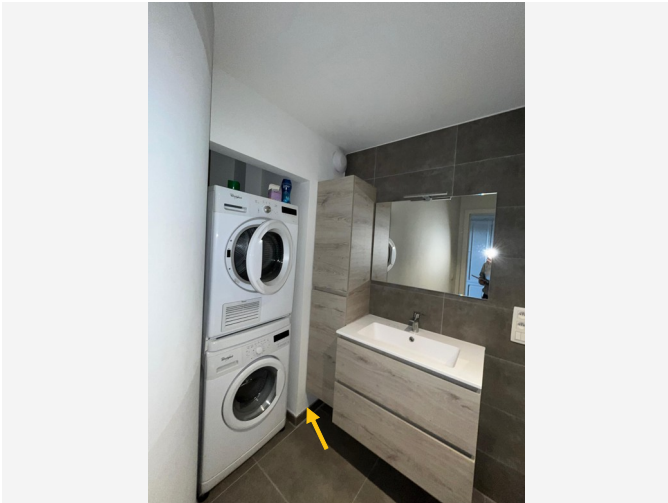
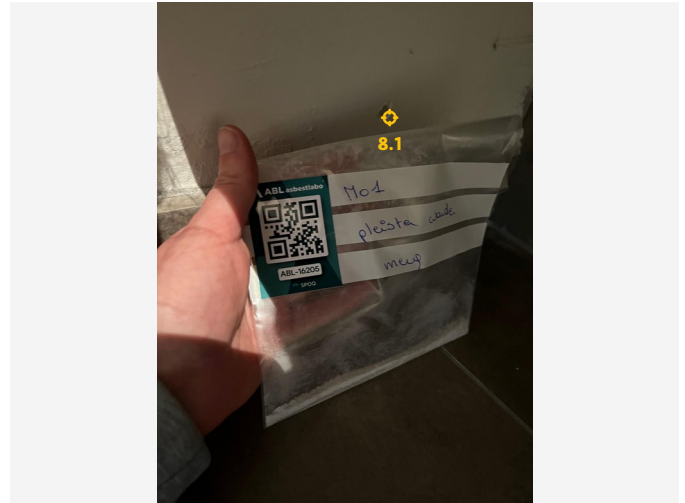
Fiche 8: Pleisterwerk wanden

Geen asbest

#	Type	Referentie	Resultaat
8.1	Mengmonster	MO1	Geen asbest

Beschrijving	Pleisterwerk wanden
Omgeving	Binnen
Primaire drager	Binnenwand
Bindmiddel van materiaal	Gips - kalk
Gebondenheid op basis van bindmiddel	Niet-hechtgebonden
Hoeveelheid (oppervlakte - dikte - aantal)	• 200,00 m ² - 2,00 cm - 1 stuk
Totaal volume	4,00 m ³
Identificatiemethode	Een monstername door de asbestdeskundige met laboanalyse door een asbestlabo.
Destructieve handeling voor identificatie	Nee
Opmerking	<p>De hoeveelheid betreft een schatting.</p> <p>Het materiaal werd bemonsterd op de volgende locaties: slaapkamer zolder, badkamer en trappenhuis niv +2</p> <p>Het materiaal op volgende verplichte locatie werd niet bemonsterd wegens: decentrale verwarming, geen stooklokaal aanwezig.</p>
