Asbestinventarisatetest

Ruiterweg 71, 1780 Wemmel

Attestnummer : 20260508-000082.000

Uitgegeven op : 08.05.2026

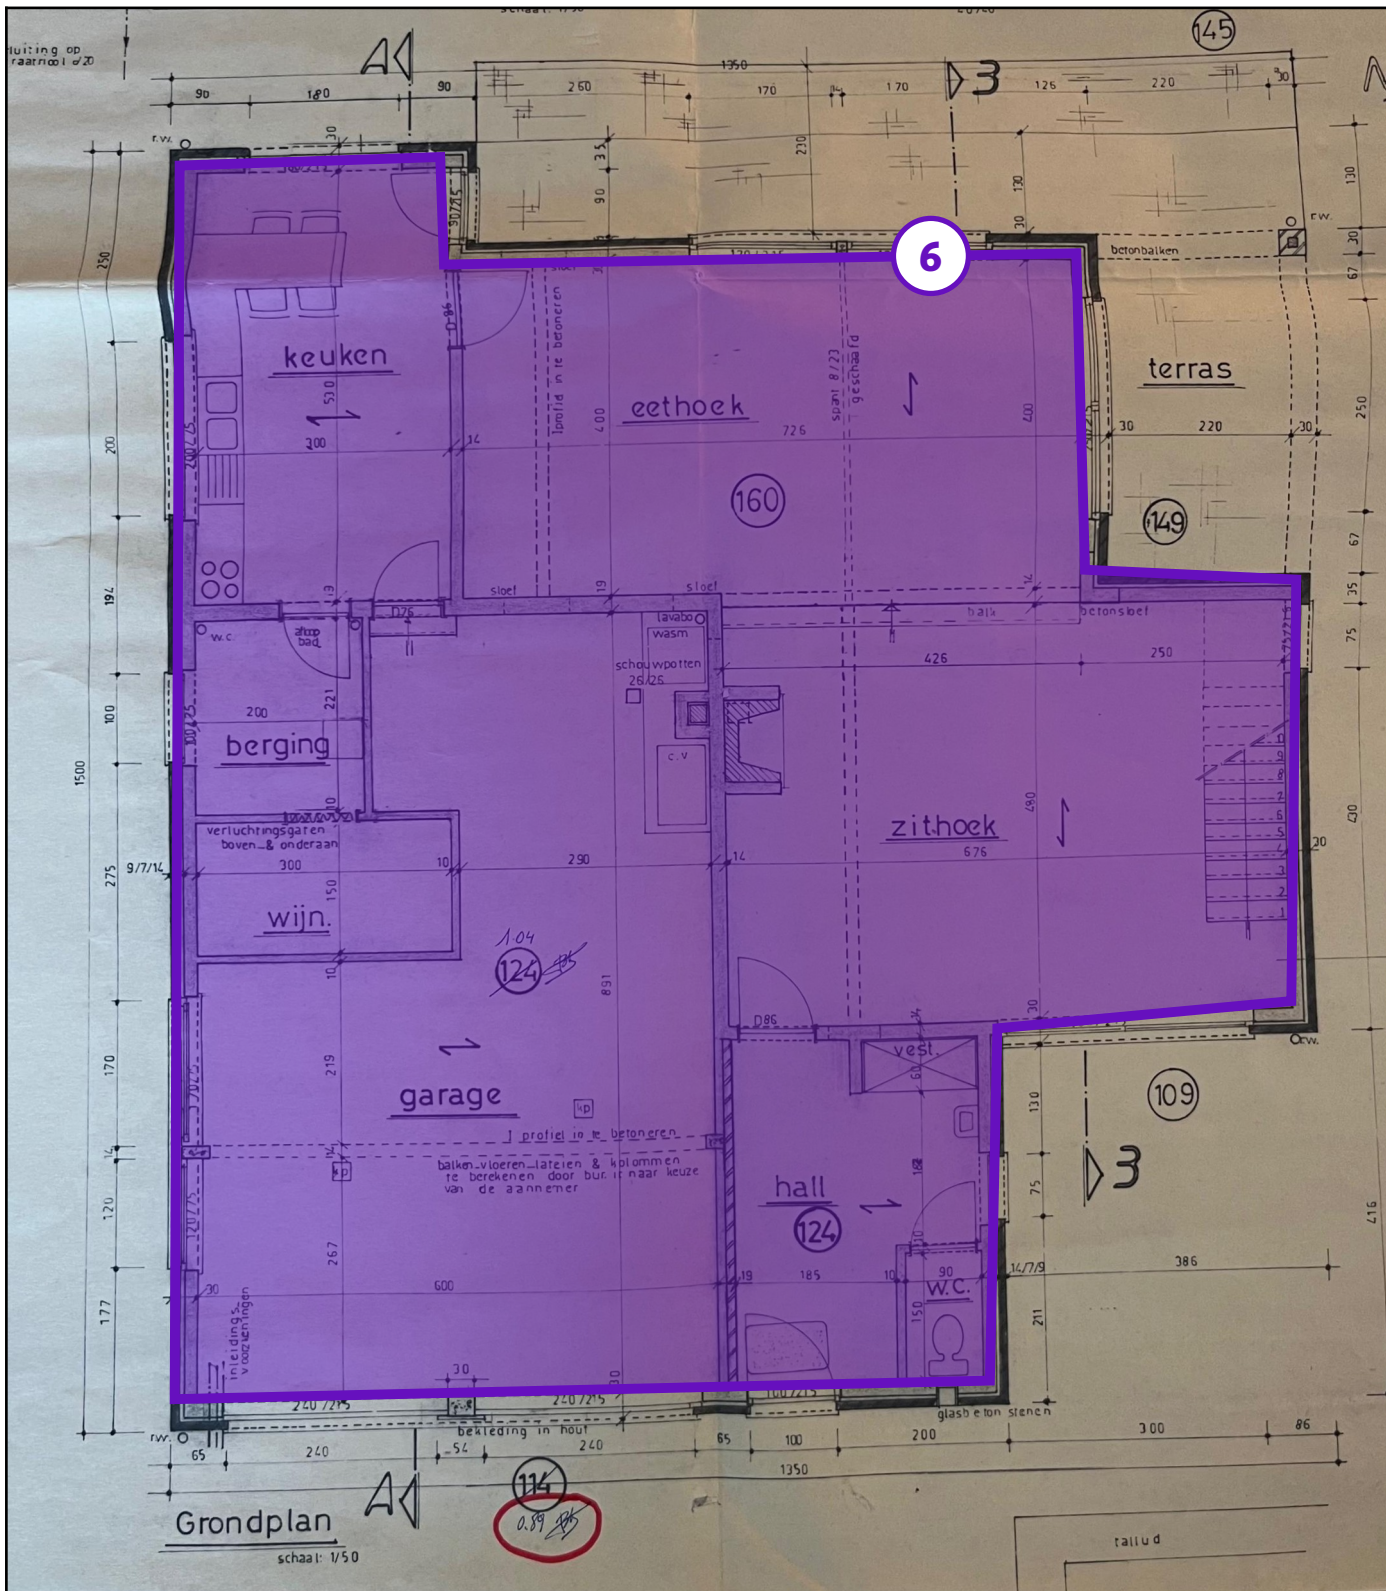
Plan 1.3: Gelijkvloers

6. Tegellijm onder vloertegels en achter plinttegels	Advies	-
--	--------	---

Op moment van de inspectie kon niet worden nagegaan of de tegellijm onder de vloertegels of achter de plinttegels asbestverdacht is. Bij renovatie of verwijdering van de tegels dient het materiaal te worden geanalyseerd voor de werken van start gaan.

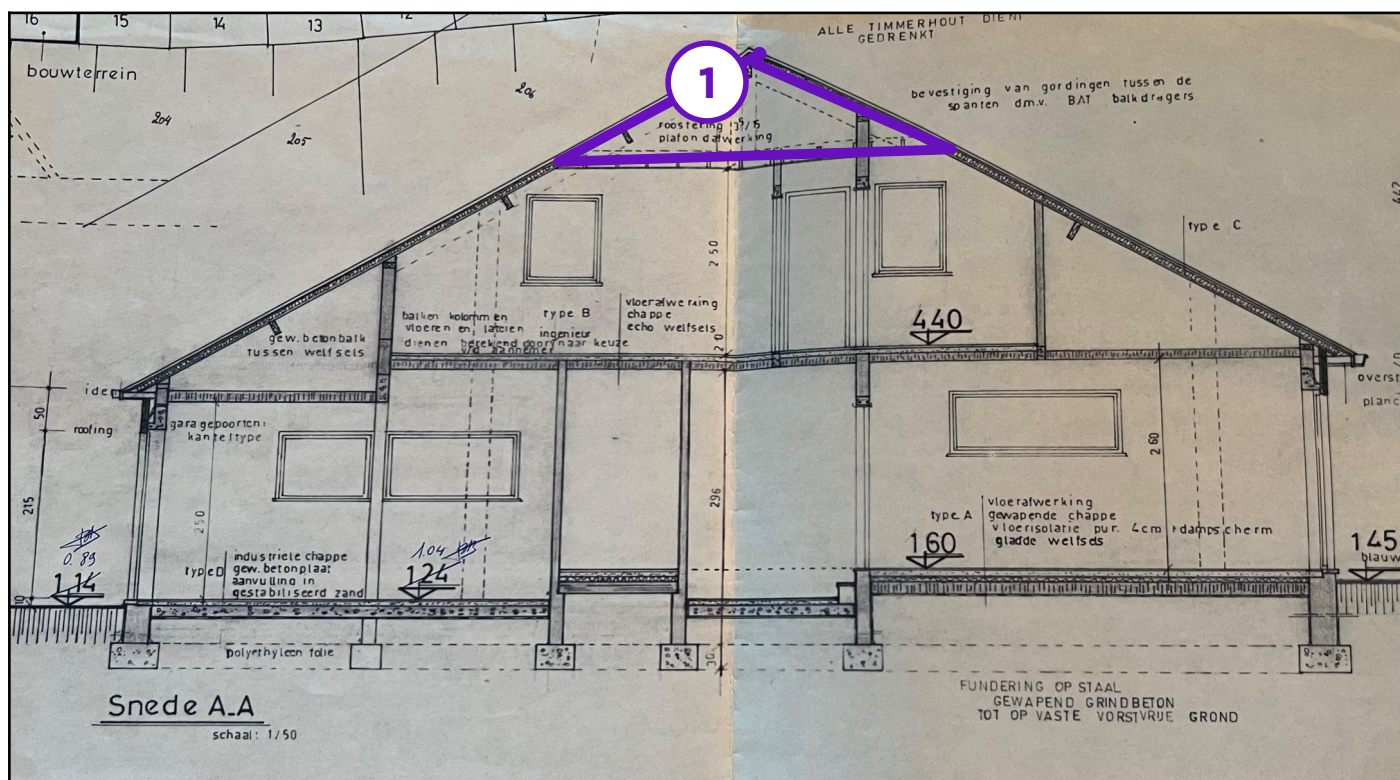
Plan 1.10: Zolder

Beschrijving	Type	Actie
1. Zolder	Beperking	-

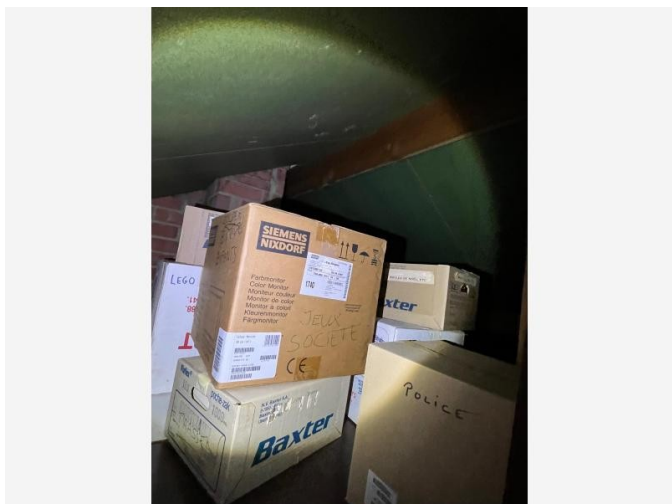
Tijdelijke beperking

Reden: Materiaal in opslag

Uitleg van de asbestdeskundige: De zolder was zeer laag van hoogte en stond vol materiaal waardoor deze niet inspecteerbaar was.

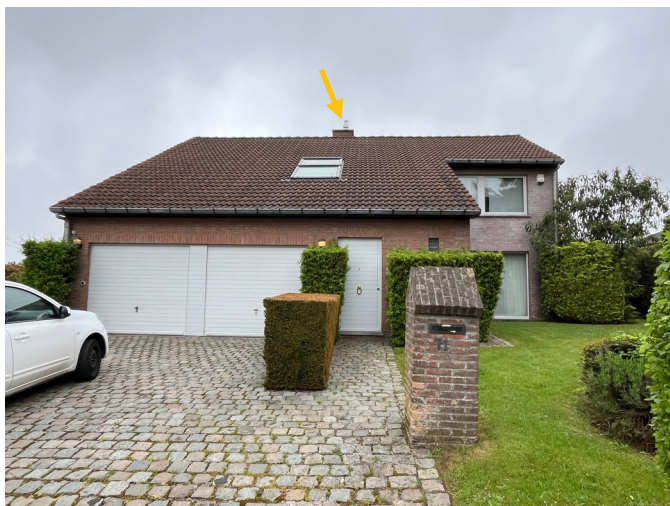
Tijdelijke beperking

Reden: Het te onderzoeken materiaal situeert zich hoger dan 3,50 m te rekenen vanaf een veilige ondergrond

Uitleg van de asbestdeskundige: De binnenzijde van de schouw kon niet geïnspecteerd worden. Ook van buitenaf was inspectie onmogelijk omwille van de hoogte (hoger dan 3.5m). Asbestverdachte toepassingen kunnen aanwezig zijn. Dit betreft een beperking op middellange termijn.

(Asbest)materiaal	Rookgaskanaal
Karakterisatie	Asbest (verdacht)
Primaire drager	HVAC infrastructuur en uitrusting

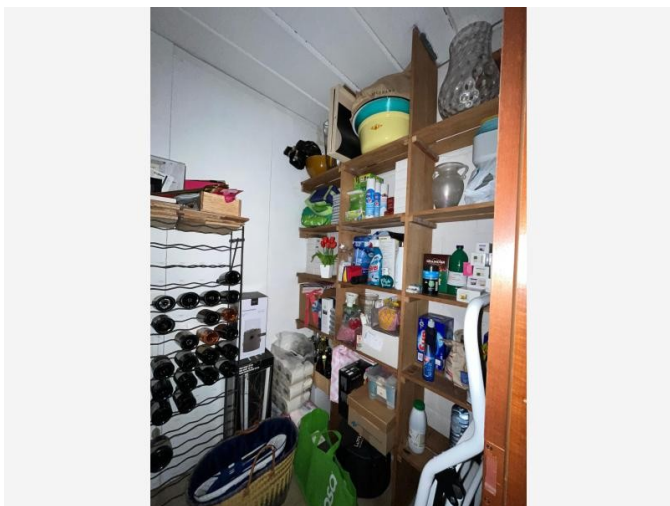
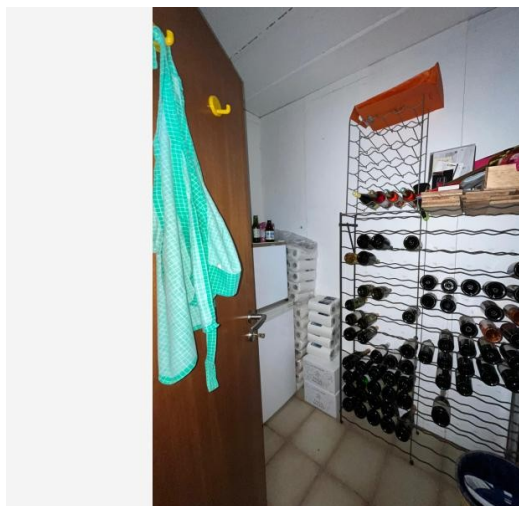
Informatie over een niet-asbestverdacht materiaal

De valse wand(en)/voorzetwand(en) bestaat(bestaan) uit niet-asbestverdachte hout-platen. Zonder destructie is het niet mogelijk om na te gaan of er asbestverdachte materialen aanwezig zijn achter de valse wand(en)/voorzetwand(en).

De asbestdeskundige beoordeelt het materiaal als niet-asbestverdacht.

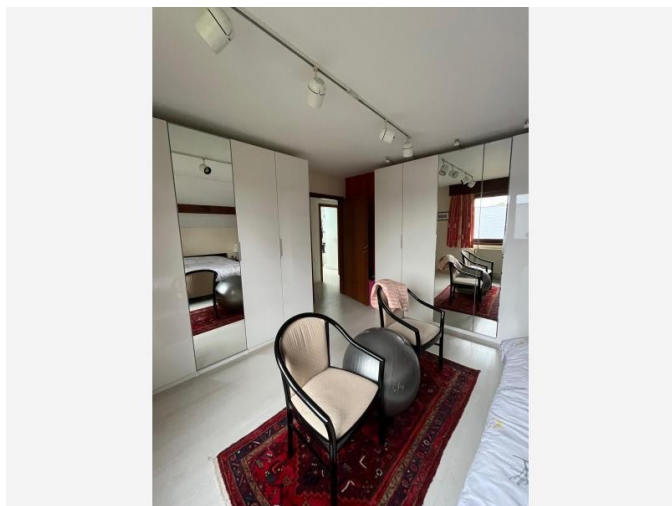
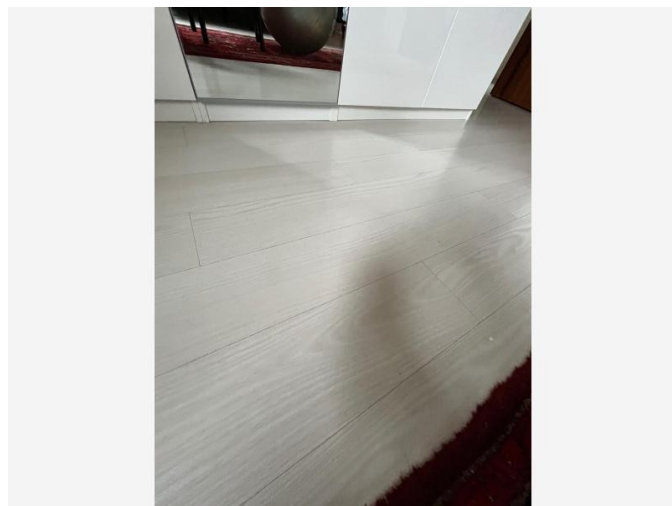
Informatie over een niet-asbestverdacht materiaal

De aanwezige vloerbekleding is niet asbestverdacht. De onderliggende laag was echter niet inspecteerbaar zonder destructie tijdens de inspectie. Mogelijk is de onderliggende laag asbestverdacht.

Basis voor advies	De asbestdeskundige beoordeelt het materiaal als niet-asbestverdacht.
--------------------------	---

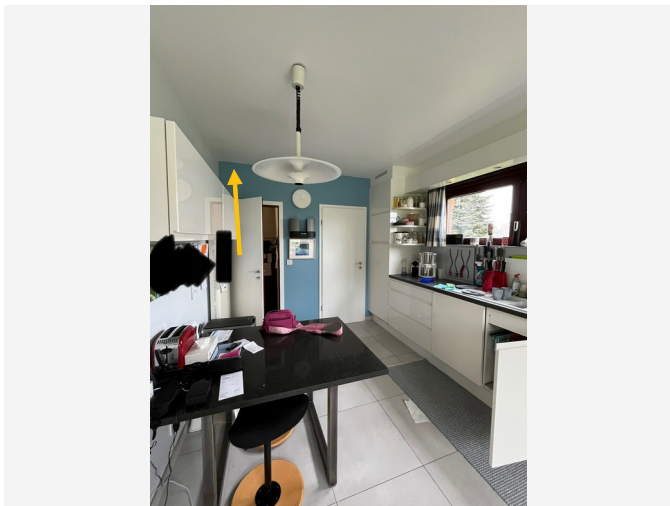
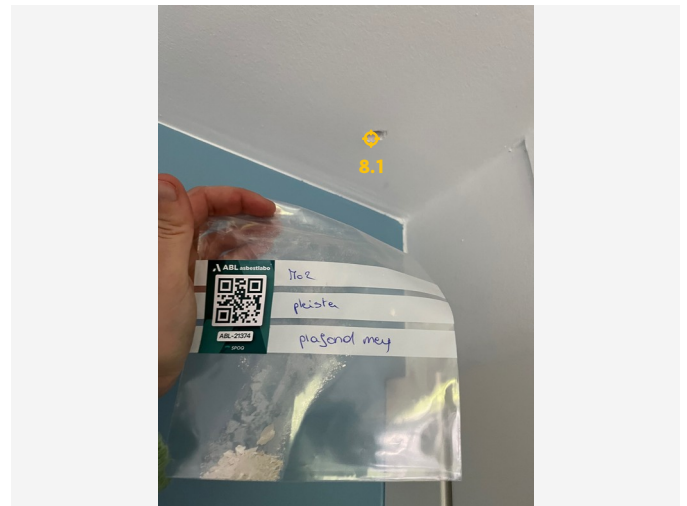
Fiche 8: Pleisterwerk plafonds

Geen asbest

#	Type	Referentie	Resultaat
8.1	Mengmonster	M02	Geen asbest

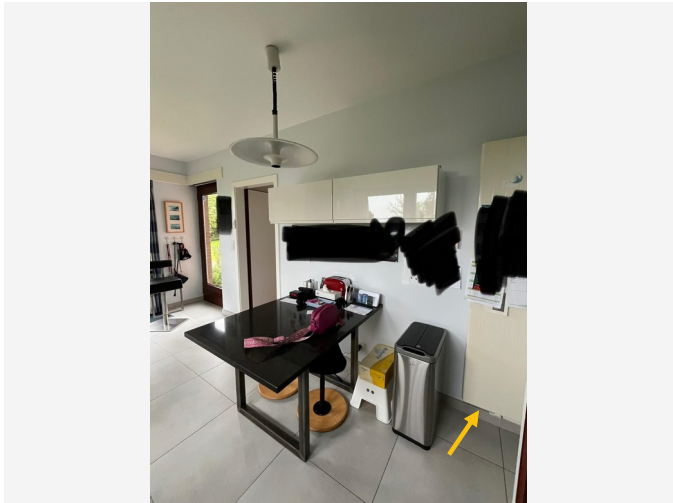
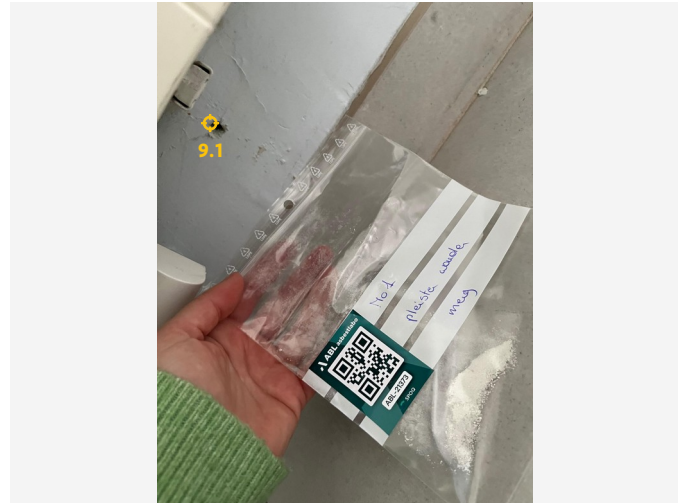
Fiche 9: Pleisterwerk wanden

Geen asbest

#	Type	Referentie	Resultaat
9.1	Mengmonster	M01	Geen asbest

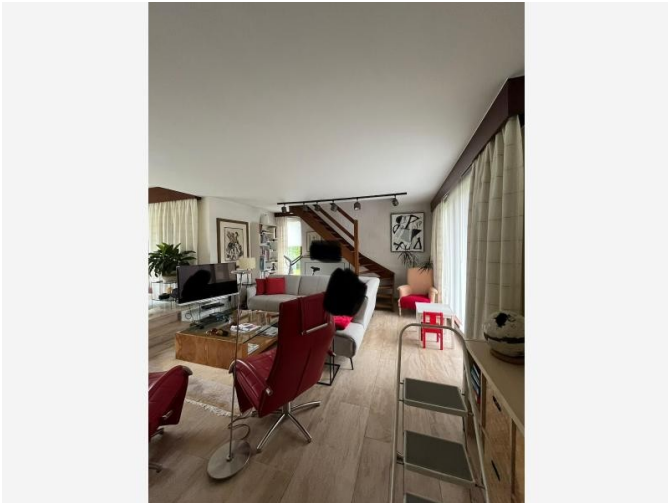
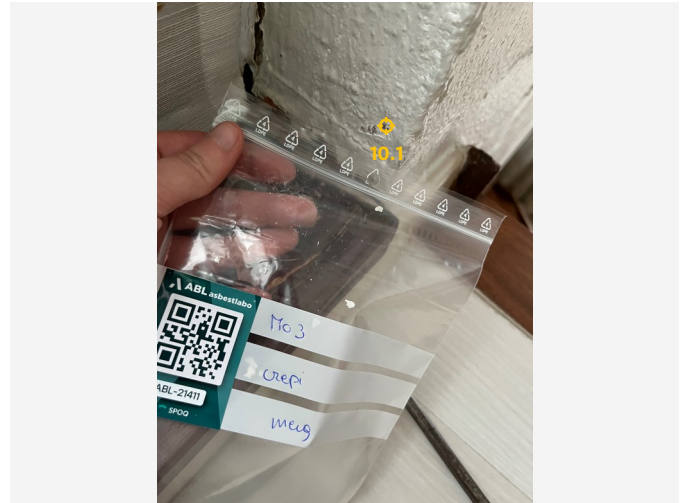
Fiche 10: Crepi (binnen)

Geen asbest

#	Type	Referentie	Resultaat
10.1	Mengmonster	M03	Geen asbest

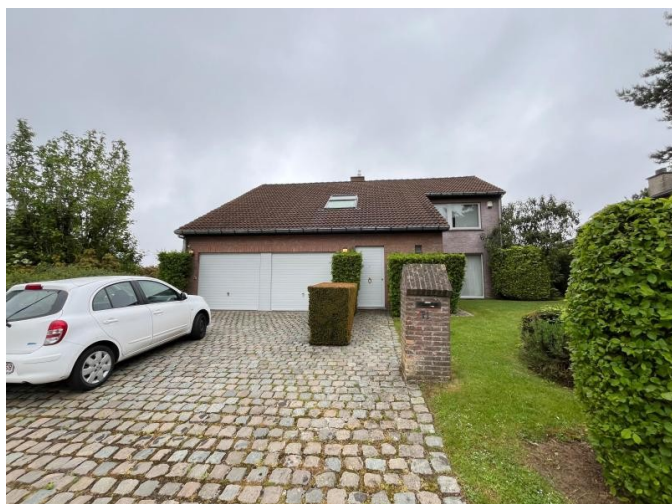
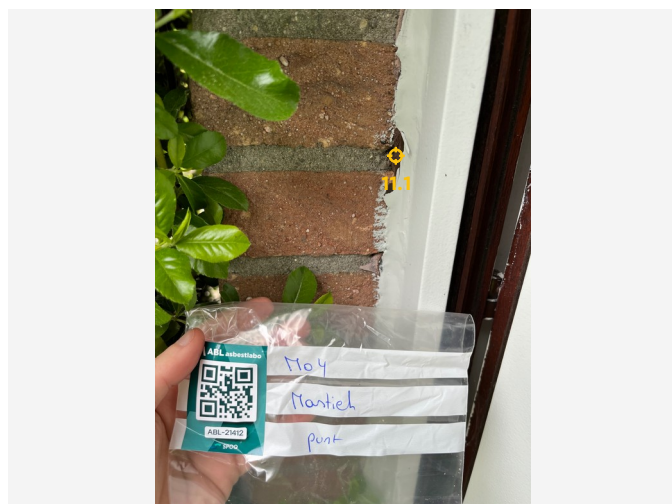
Fiche 11: Oude Mastiek/kit tussen muur en profiel buiten

Geen asbest

#	Type	Referentie	Resultaat
11.1	Puntmonster	M04	Geen asbest

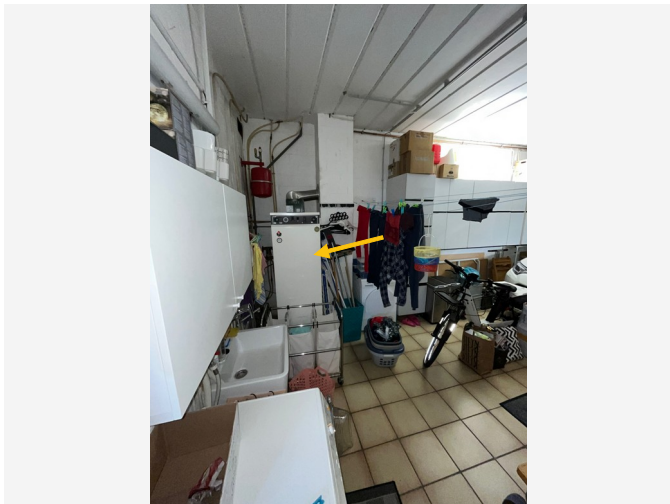
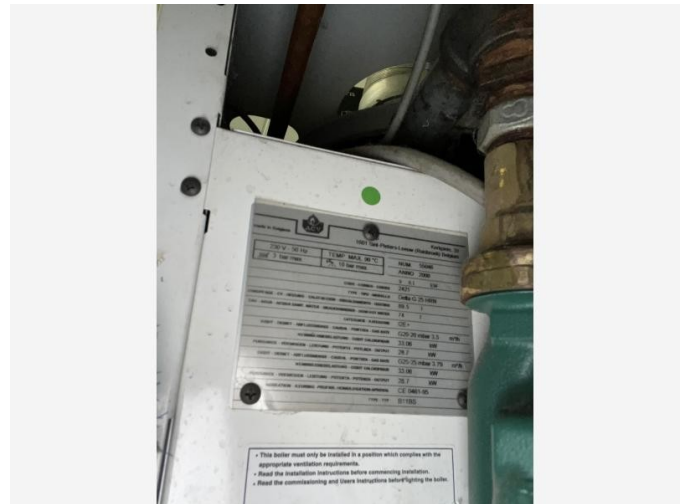
Beschrijving	Notitie	Terug te vinden op plannen
Fiche 14: Brander/CV-ketel - Isolatie/pakkingen.	Mogelijk bevat de brander/CV-ketel asbestverdachte isolatie en/of pakkingen. Inspectie zonder demontage was niet mogelijk op moment van de inspectie.	Plan 1.1: Gelijkvloers
