Asbestinventarisatetest

Galgestraat 11, 1785 Merchtem

Attestnummer : 20240226-000234.000

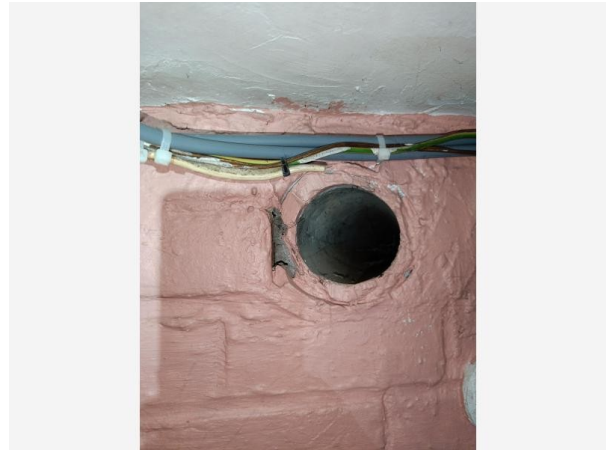
Fiche 1: Cementbuis

Eindbeoordeling materiaalrisico	Laag materiaalrisico en/of verlaagde kans op vezelvrijgave
---------------------------------	--

Gebondenheid	Categorie 1: hechtgebonden in oorsprong
Asbestsoort (vezeltype)	Crocidoliet aanwezig
Asbestconcentratie	Laag (< 50%)
Afschermingsgraad van het gehele materiaal	Enkel randen niet afgeschermd maar geen contact met binnenluchtstromen
Toestand van het materiaal	Licht beschadigd, licht verweerd. Intact materiaal type Pical – asbestboard of categorie III 'gebondenheid'

Beschrijving	Cementbuis
Omgeving	Binnen
Primaire drager	Infrastructuur hemelwater (opvang en afvoer)
Asbestmateriaal	Buis, koker, leiding, pijp, doorvoer
Bindmiddel van asbestmateriaal	Cement
Gebondenheid op basis van bindmiddel	Hecht
Hoeveelheid (lengte - omtrek - dikte - aantal)	<ul style="list-style-type: none">• 1,50 m - 30,00 cm - 2,00 cm - 1 stuk
Totaal volume	0,009 m ³
Eenvoudig bereikbaar	Nee <ul style="list-style-type: none">• Verwijdering tast de bouwkundige integriteit aan.

- Zorg voor een veilig beheer. Vermijd het beschadigen van het asbestmateriaal. Controleer de toestand jaarlijks op wijzigingen.
- Zorg voor een veilig beheer en verwijder dit asbestmateriaal wanneer het bij werken eenvoudig bereikbaar wordt. Controleer de toestand jaarlijks op wijzigingen.

- Eenvoudige handelingen: enkel door erkend asbestverwijderaar het verwijderen van deze toepassing gaat gepaard met het uitbreken van de muur.

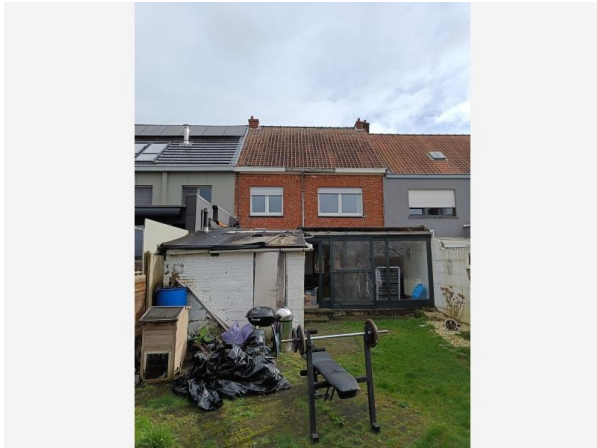
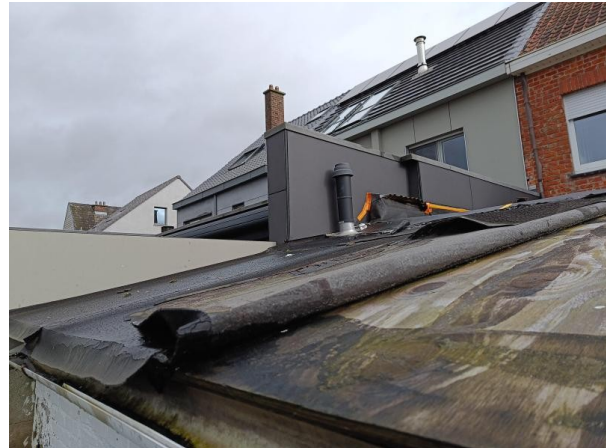
Fiche 2: Roofing

Eindbeoordeling materiaalarisico	Laag materiaalarisico en/of verlaagde kans op vezelvrijgave
----------------------------------	---

Gebondenheid	Categorie 1: hechtgebonden in oorsprong
Asbestsoort (vezeltype)	Crocidoliet aanwezig
Asbestconcentratie	Laag (< 50%)
Afschermingsgraad van het gehele materiaal	Enkel randen niet afgeschermd maar geen contact met binnenluchtstromen
Toestand van het materiaal	Matig beschadigd, matig verweerd

Beschrijving	Roofing
Omgeving	Buiten
Primaire drager	Plat dak
Asbestmateriaal	Dak- en gevelbekleding - Roofing
Bindmiddel van asbestmateriaal	Bitumen (roofing, teer, asfalt)
Gebondenheid op basis van bindmiddel	Hecht
Hoeveelheid (oppervlakte - aantal)	• 2,00 m ² - 1 stuk
Totale oppervlakte	2,00 m ²

- Zorg voor een veilig beheer. Vermijd het beschadigen van het asbestmateriaal. Controleer de toestand jaarlijks op wijzigingen.
- Zorg voor een veilig beheer en verwijder dit asbestmateriaal wanneer het bij werken eenvoudig bereikbaar wordt. Controleer de toestand jaarlijks op wijzigingen.
- Hemelwater dat afspoelt van asbestcement daken of gevels kan asbestdeeltjes bevatten. Gebruik het enkel voor gesloten circuits (bv. spoelen toiletten). Reinig na het vervangen van het dak of de gevel de dakgoten en regenwaterput of -ton om asbesthoudend sediment of slib te verwijderen

- Couveuzetak (erkend asbestverwijderaar)
Verwijderen van deze toepassing gaat gepaard met het vernieuwen van het dak.

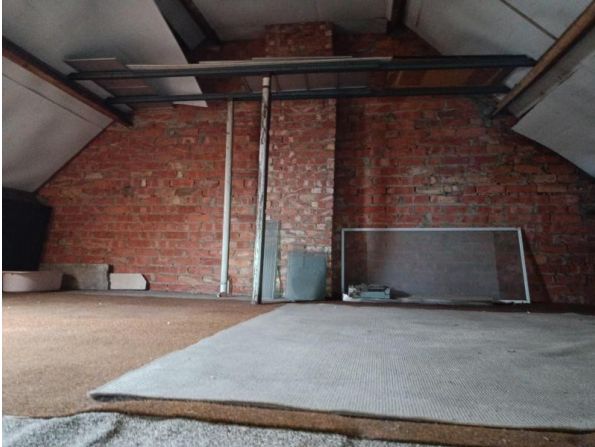
Fiche 3: Schouw

Een schouw kan een cementbuis bevatten die uit asbesthoudend materiaal bestaat.

Identificatiemethode	Redelijk vermoeden
Bindmiddel	Cement
Gebondenheid bindmiddel	Hecht

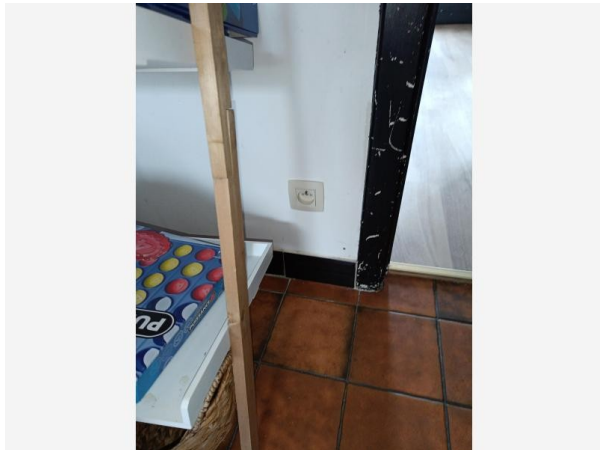
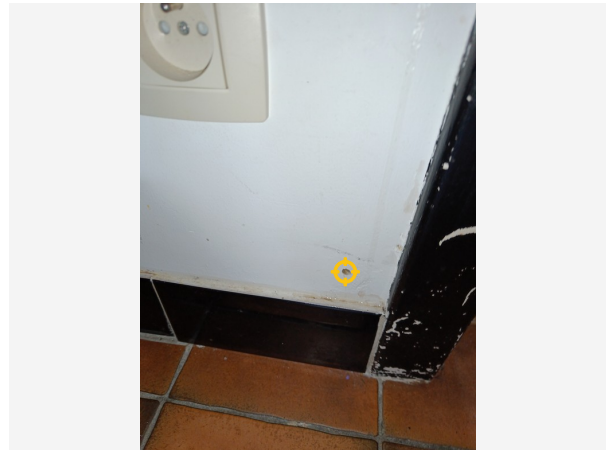
Fiche 4: Bezetting

Geen asbest

#	Type	Referentie	Resultaat
4.1	Mengmonster	MM01 Bezetting	Geen asbest

Beschrijving	Bezetting
Omgeving	Binnen
Primaire drager	Binnenwand
