# Asbestinventarisatetest

Kam 7/0C, 1780 Wemmel

Attestnummer : **20230803-000094.000**

## Zone 1: Hoofdgebouw

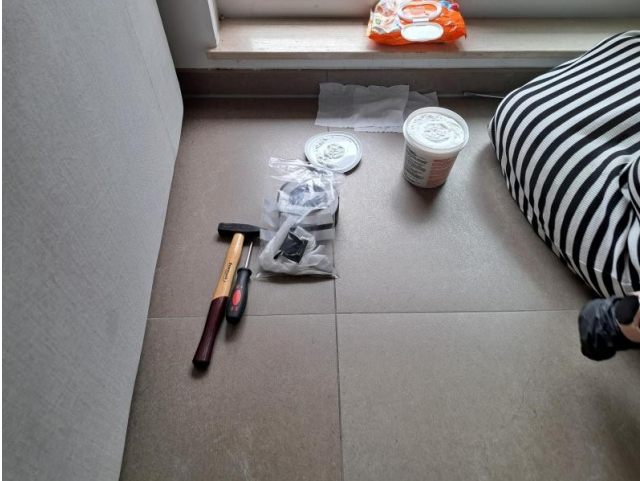
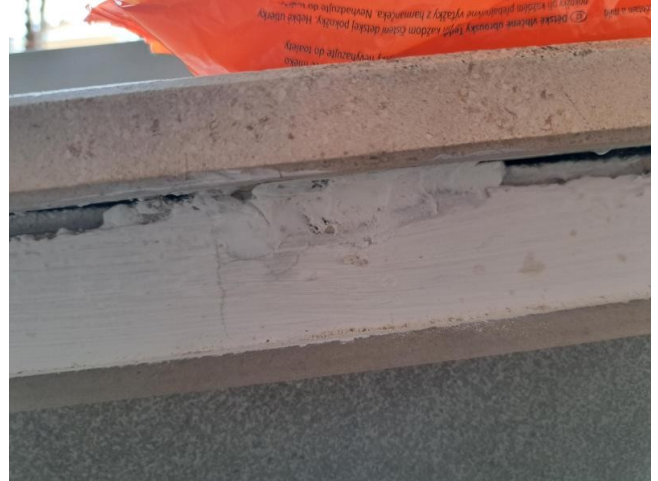
## Fiche 2: Pleisterwerk op muren

Geen asbest

Overzichtsfoto

Detailfoto

#	Type	Referentie	Resultaat
2.1	Mengmonster	Staal 2	Geen asbest

Beschrijving	Pleisterwerk op muren
Omgeving	Binnen
Primaire drager	Binnenwand
Bindmiddel van materiaal	Gips - kalk

<b>Gebondenheid op basis van bindmiddel</b>	Niet-hechtgebonden
<b>Hoeveelheid (oppervlakte - dikte - aantal)</b>	• 150,00 m <sup>2</sup> - 2,00 cm - 1 stuk
<b>Totaal volume</b>	3,00 m <sup>3</sup>
<b>Identificatiemethode</b>	Vaststelling met monstername
<b>Destructieve handeling voor identificatie</b>	Nee
<b>Opmerking</b>	Een negatief resultaat sluit sporen van asbest niet uit

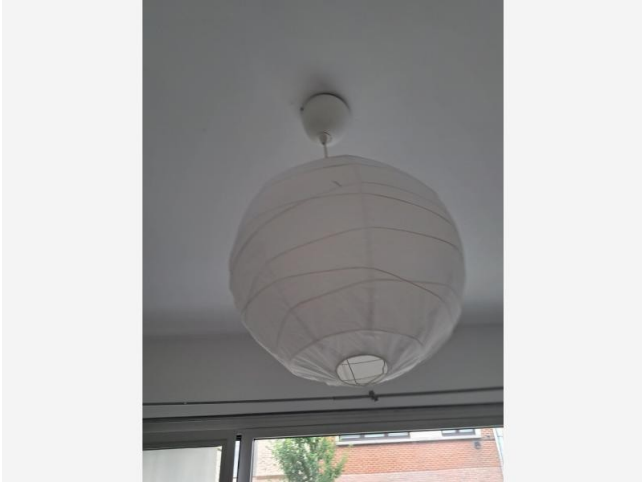
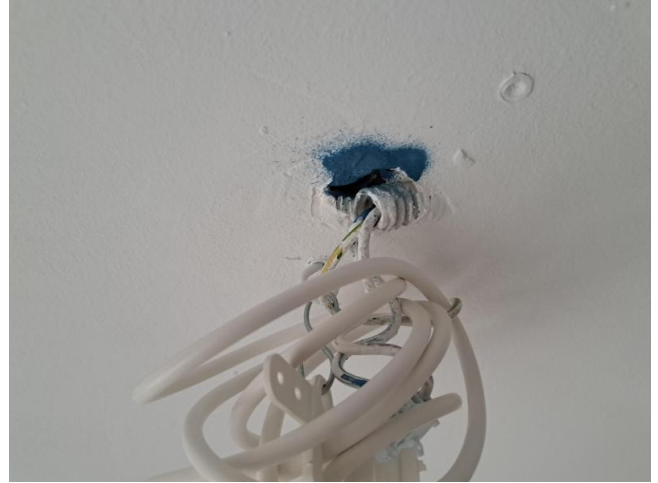
## Fiche 3: Pleisterwerk op plafond

Geen asbest

Overzichtsfoto

Detailfoto

#	Type	Referentie	Resultaat
3.1	Mengmonster	Staal 1	Geen asbest

Beschrijving	Pleisterwerk op plafond
Omgeving	Binnen
Primaire drager	Plafond
Bindmiddel van materiaal	Gips - kalk

<b>Gebondenheid op basis van bindmiddel</b>	Niet-hechtgebonden
<b>Hoeveelheid (oppervlakte - dikte - aantal)</b>	• 96,00 m <sup>2</sup> - 2,00 cm - 1 stuk
<b>Totaal volume</b>	1,92 m <sup>3</sup>
<b>Identificatiemethode</b>	Vaststelling met monstername
<b>Destructieve handeling voor identificatie</b>	Nee
<b>Opmerking</b>	Een negatief resultaat sluit de aanwezigheid van sporen asbest niet uit.
