# Asbestinventarisatetest

Steenweg op Brussel 281, 1780 Wemmel

Attestnummer : 20230915-000353.000

Uitgegeven op : 15.09.2023

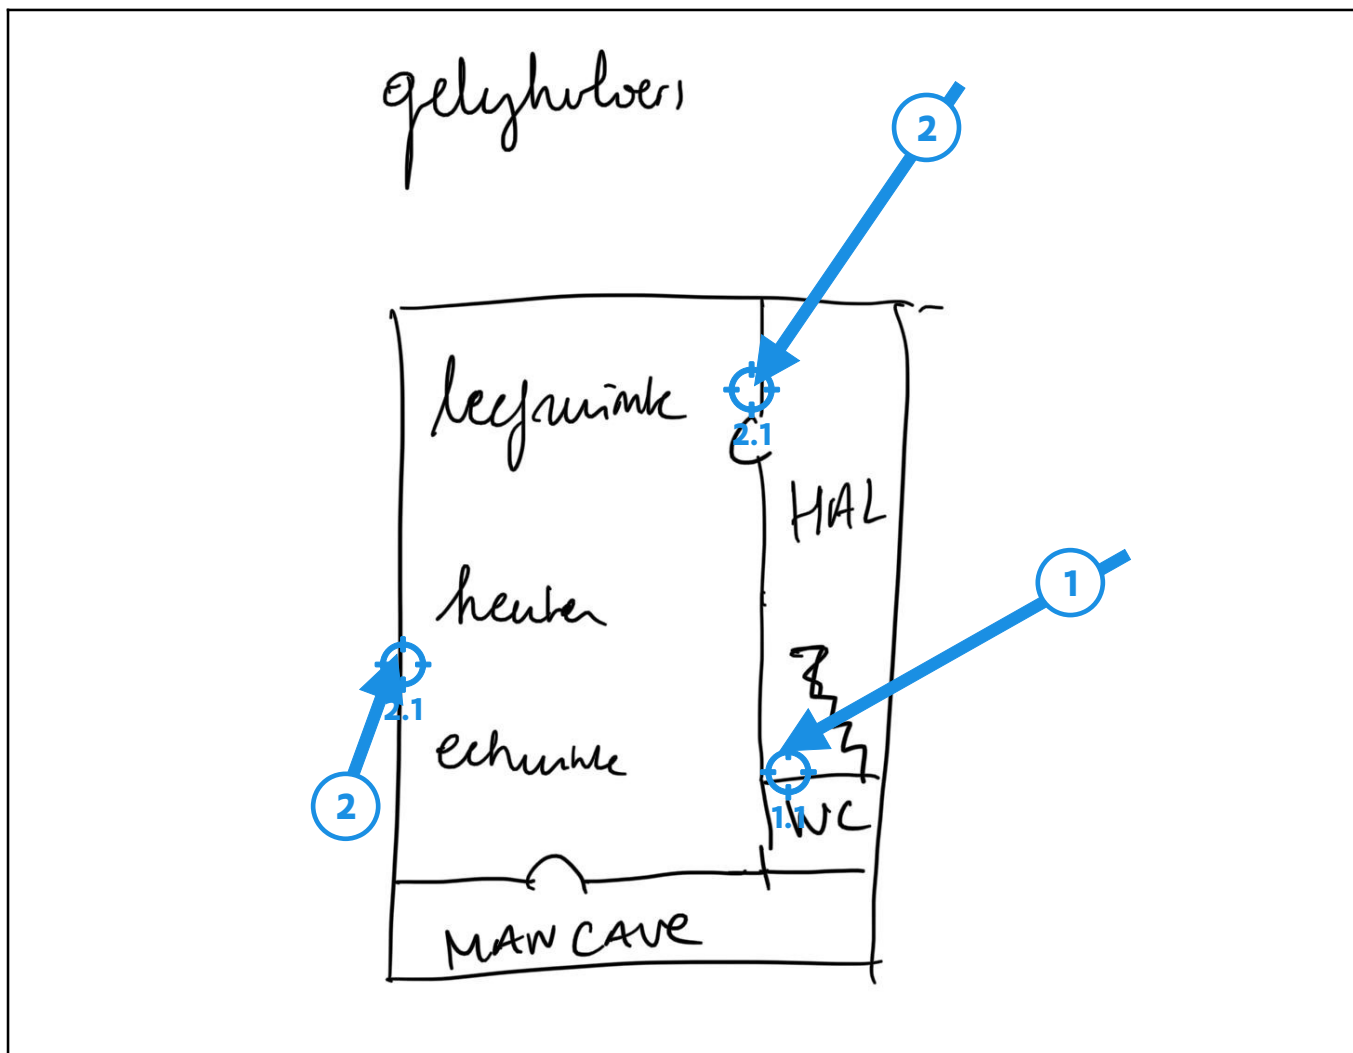
## Plan 1.1: Gelijkvloers

Beschrijving	Type	Actie
1. Pleisterwerk plafond	Geen asbest	-
1.1 Code: MM2	Mengmonster	-
2. Pleisterwerk muur	Geen asbest	-
2.1 Code: MM1	Mengmonster	-

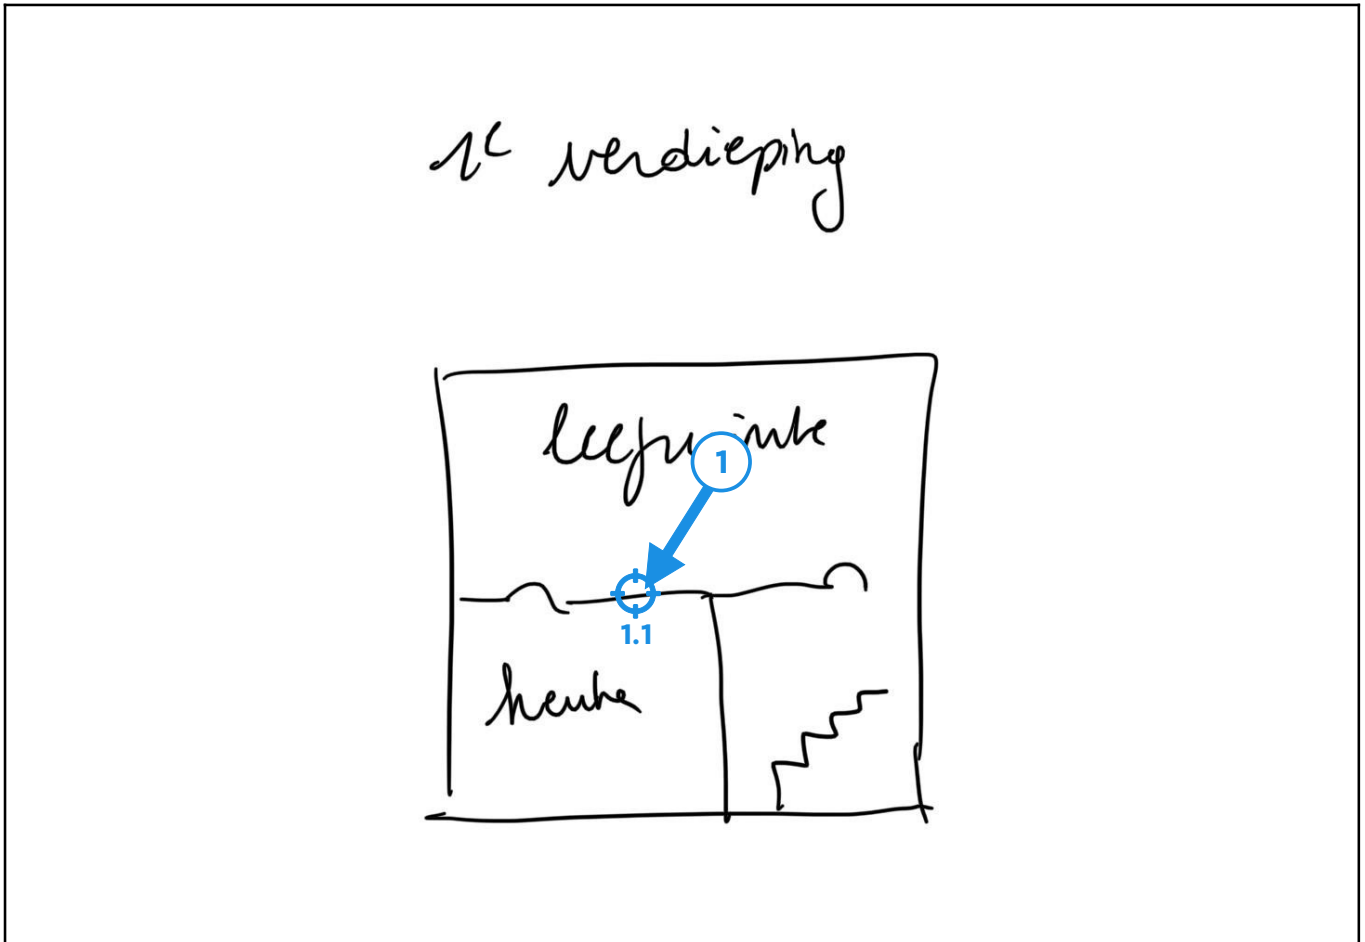
## Plan 1.2: Eerste verdieping

Beschrijving	Type	Actie
1. Pleisterwerk plafond	Geen asbest	-
1.1 Code: MM2	Mengmonster	-

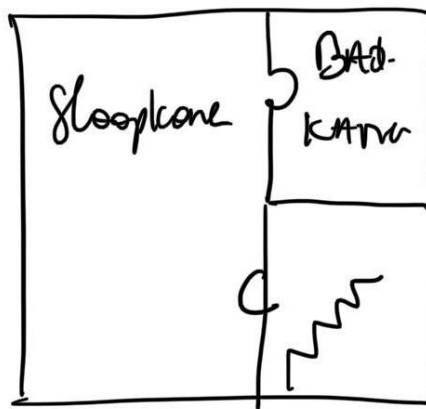
## Plan 1.4: Zolder

Geen asbest

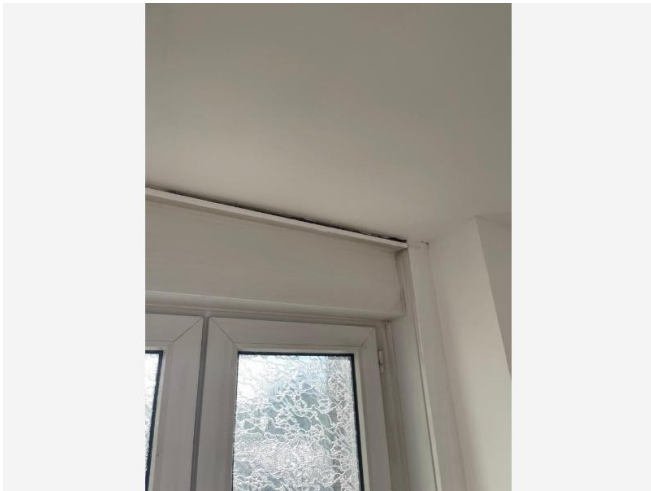
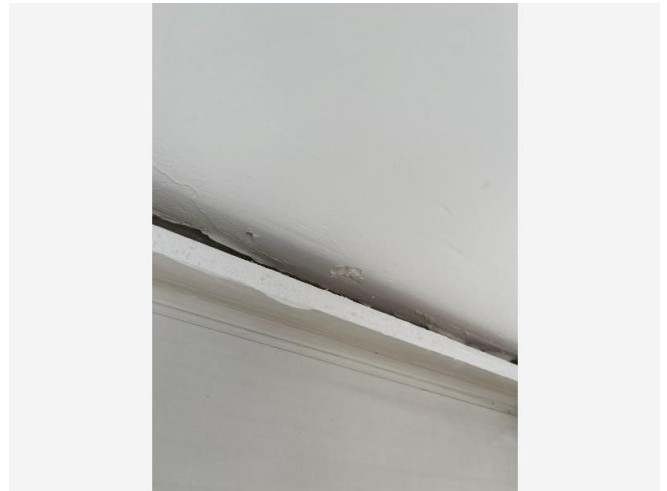
# Fiche 1: Pleisterwerk plafond

Geen asbest

Overzichtsfoto

Detailfoto

#	Type	Referentie	Resultaat
1.1	Mengmonster	MM2	Geen asbest

Beschrijving	Pleisterwerk plafond
Omgeving	Binnen
Primaire drager	Plafond

<b>Bindmiddel van materiaal</b>	Gips - kalk
<b>Gebondenheid op basis van bindmiddel</b>	Niet-hechtgebonden
<b>Hoeveelheid (oppervlakte - dikte - aantal)</b>	• 150,00 m <sup>2</sup> - 1,00 cm - 1 stuk
<b>Totaal volume</b>	1,50 m <sup>3</sup>
<b>Identificatiemethode</b>	Vaststelling met monstername
<b>Destructieve handeling voor identificatie</b>	Nee

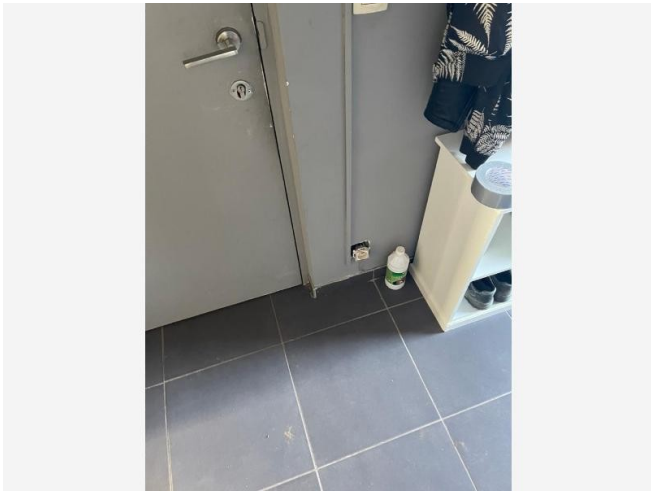
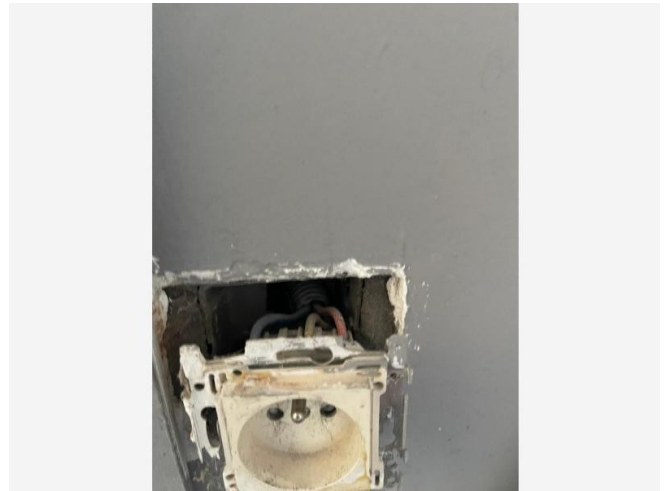
## Fiche 2: Pleisterwerk muur

Geen asbest

Overzichtsfoto

Detailfoto

#	Type	Referentie	Resultaat
2.1	Mengmonster	MM1	Geen asbest

Beschrijving	Pleisterwerk muur
Omgeving	Binnen
Primaire drager	Binnenwand
Bindmiddel van materiaal	Gips - kalk

<b>Gebondenheid op basis van bindmiddel</b>	Niet-hechtgebonden
<b>Hoeveelheid (oppervlakte - dikte - aantal)</b>	• 250,00 m <sup>2</sup> - 1,00 cm - 1 stuk
<b>Totaal volume</b>	2,50 m <sup>3</sup>
<b>Identificatiemethode</b>	Vaststelling met monstername
<b>Destructieve handeling voor identificatie</b>	Nee
