# Asbestinventarisatetest

Potaardestraat 27, 1860 Meise

Attestnummer : 20240320-000321.000

Uitgegeven op : 20.03.2024

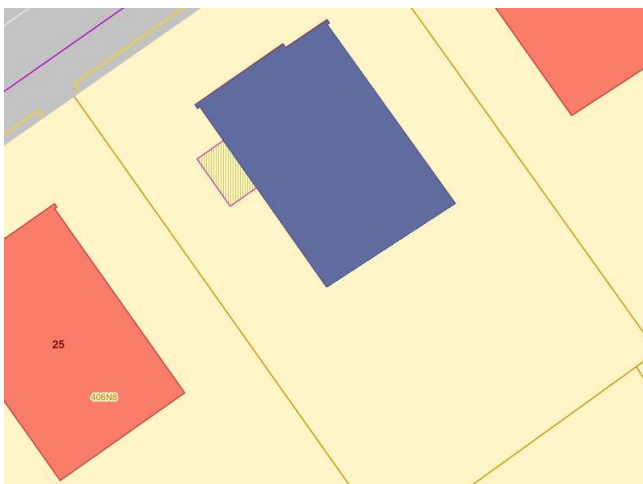
## Zone 1: Hoofdgebouw

Tijdens de inspectie vastgesteld:

- 4 Asbestmaterialen**
- 0 Beperkingen
- 0 Uitsluitingen
- 0 Roerende goederen
- 0 Puin, steenslag, (water)bodem
- 0 Adviezen
- 1 Geen asbest**

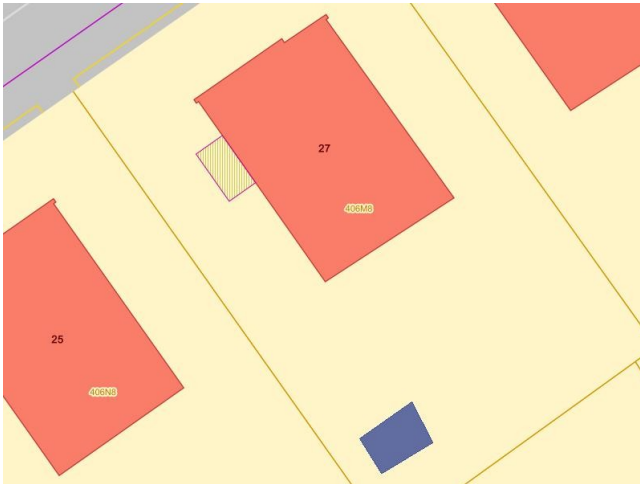
## Zone 2: Constructie

Tijdens de inspectie vastgesteld:

- 0 Asbestmaterialen
- 0 Beperkingen
- 0 Uitsluitingen
- 0 Roerende goederen
- 0 Puin, steenslag, (water)bodem
- 1 Adviezen**
- 0 Geen asbest
