Asbestinventarisatetest

Ruiterweg 71, 1780 Wemmel

Attestnummer : 20260508-000082.000

Uitgegeven op : 08.05.2026

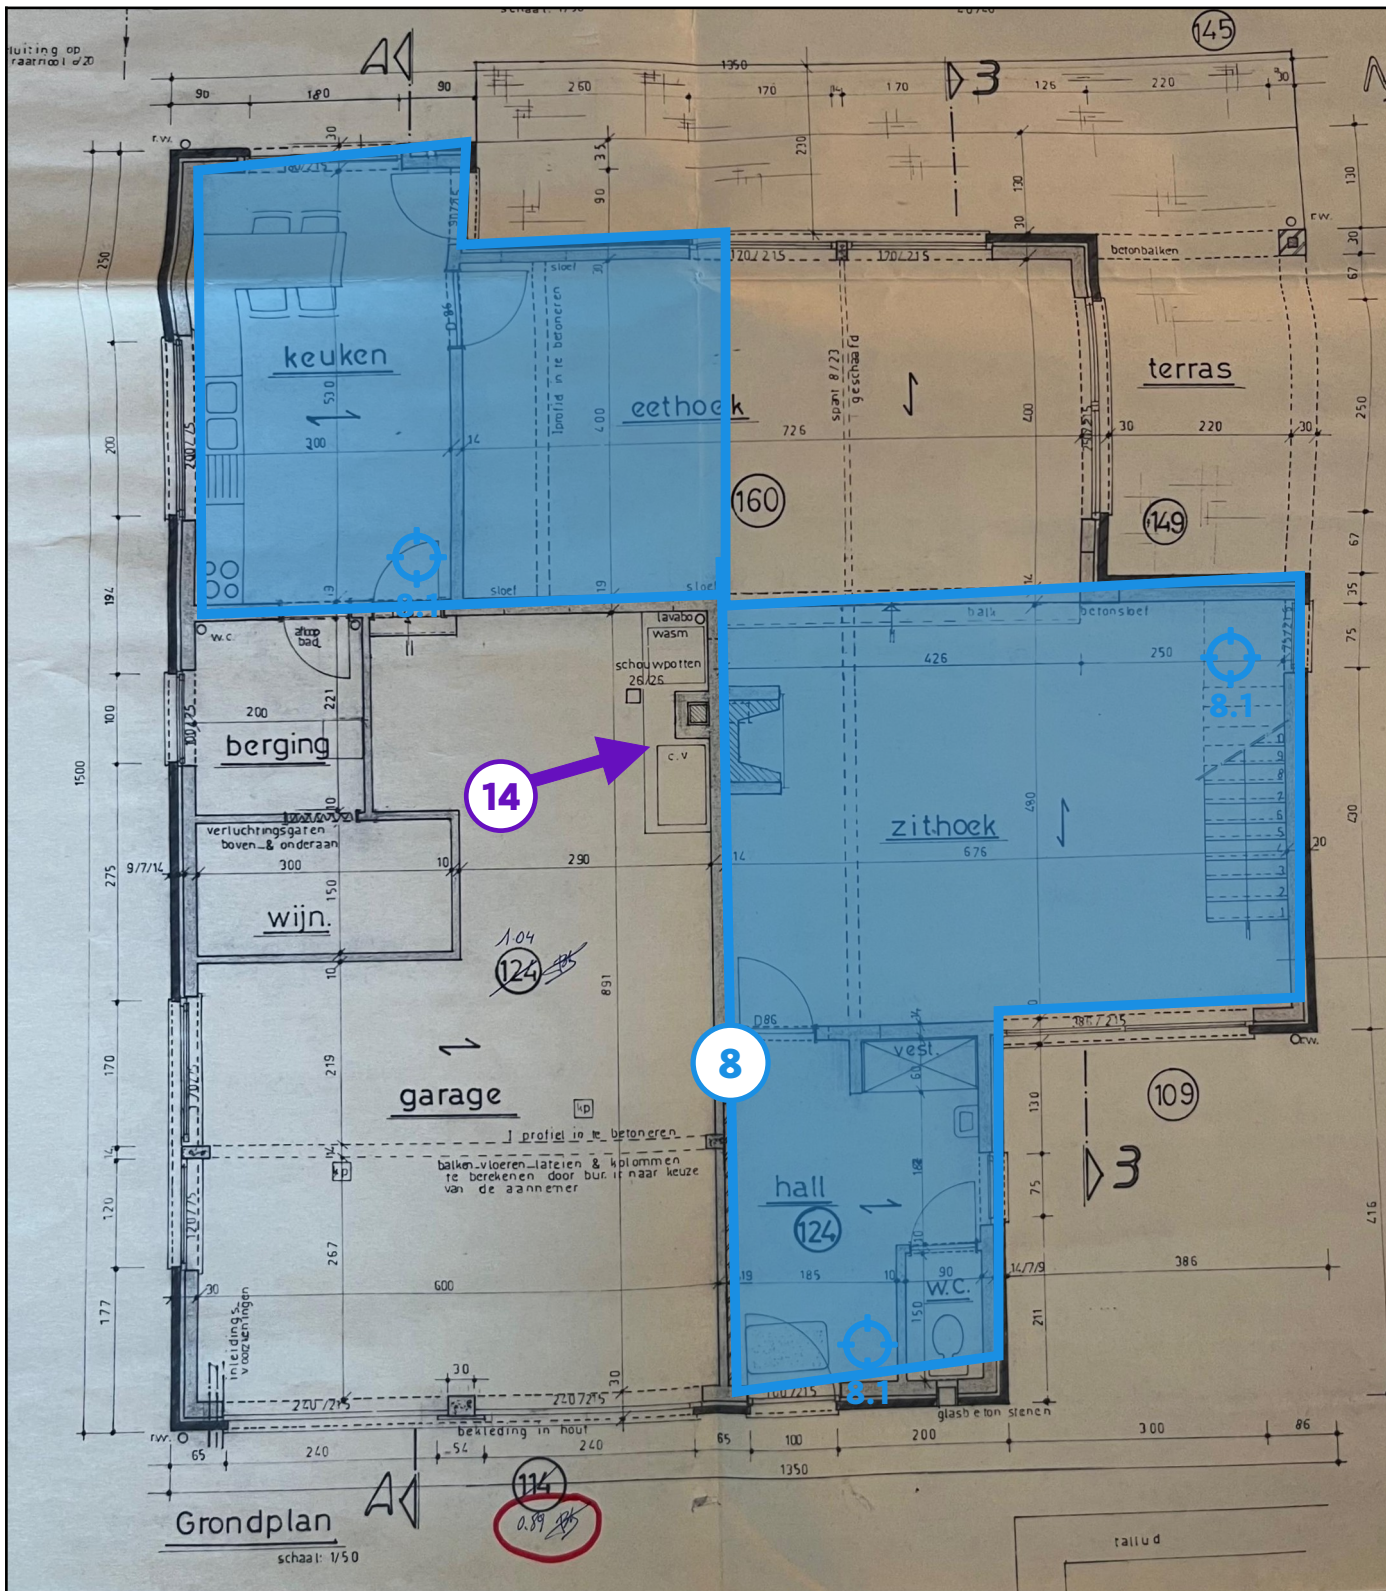
Plan 1.1: Gelijkvloers

8. Pleisterwerk plafonds	Geen asbest	-
8.1 Code: M02	Mengmonster	-
14. Brander/CV-ketel - Isolatie/pakkingen.	Overige ruimte of materiaal	-

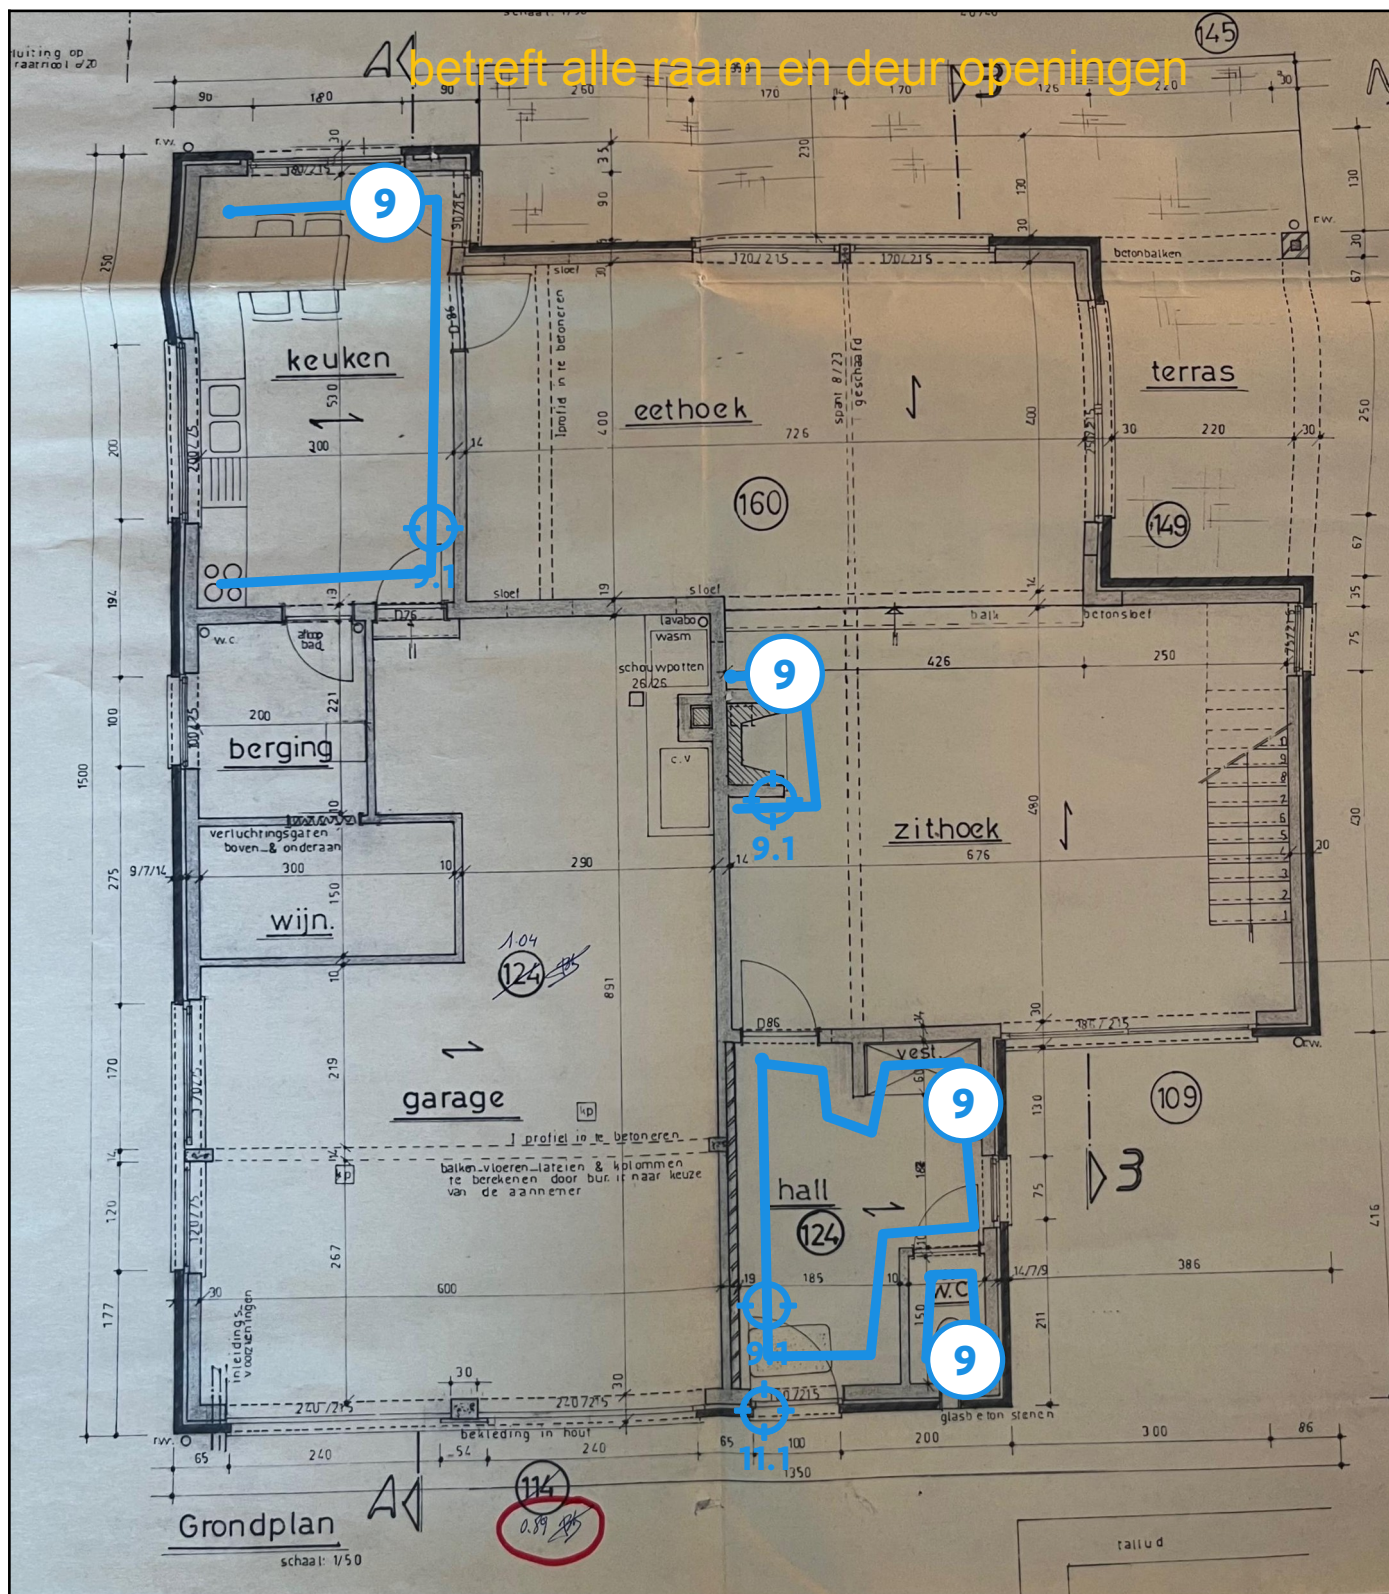
Plan 1.2: Gelijkvloers

9. Pleisterwerk wanden	Geen asbest	-
9.1 Code: M01	Mengmonster	-
11. Oude Mastiek/kit tussen muur en profiel buiten	Geen asbest	-
11.1 Code: M04	Puntmonster	-

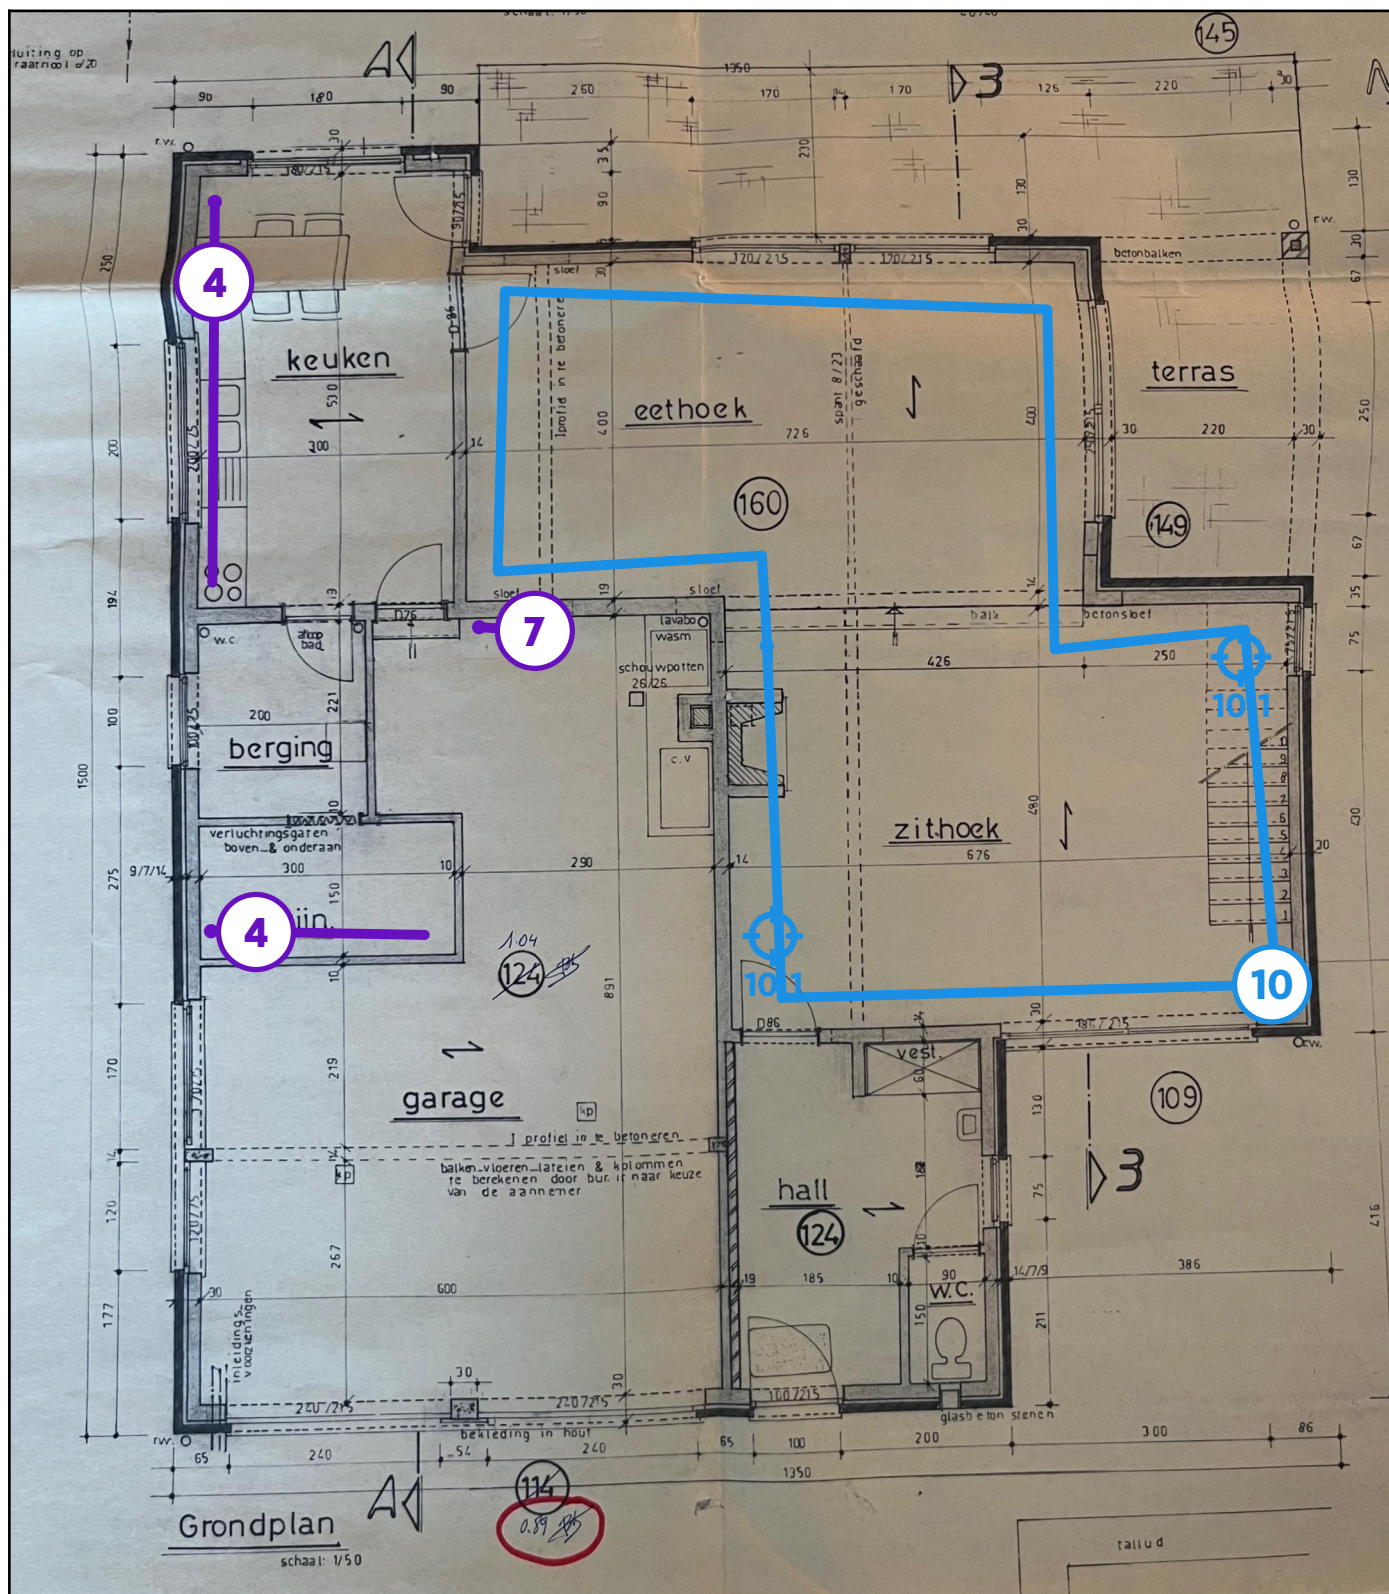
Plan 1.4: Gelijkvloers

4. Valse wand(en)/voorzetwand(en) - hout	Advies	-
7. Tegellijm achter wandtegels & plinten	Advies	-
10. Crepi (binnen)	Geen asbest	-
10.1 Code: M03	Mengmonster	-

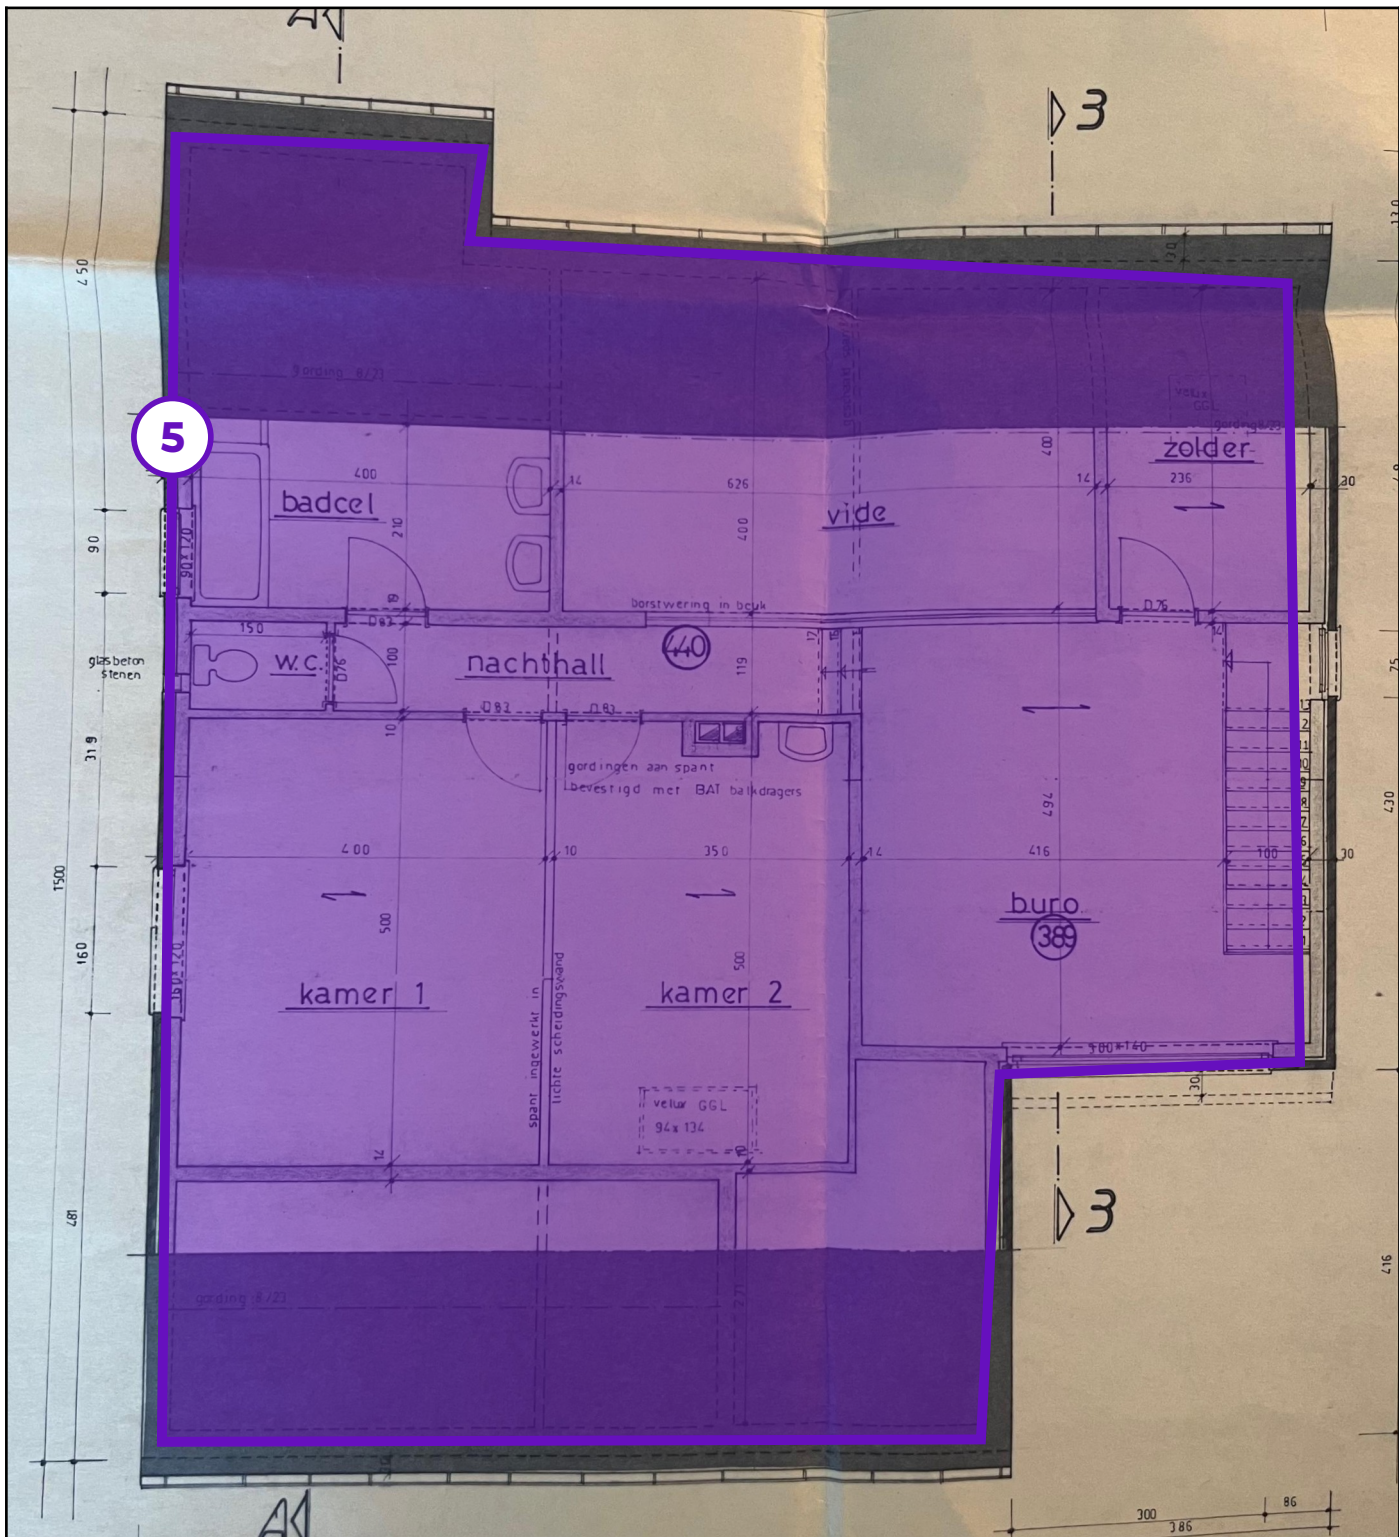
Plan 1.5: Niv+1

Beschrijving	Type	Actie
5. Vloerbekleding - Niet verdacht	Advies	-

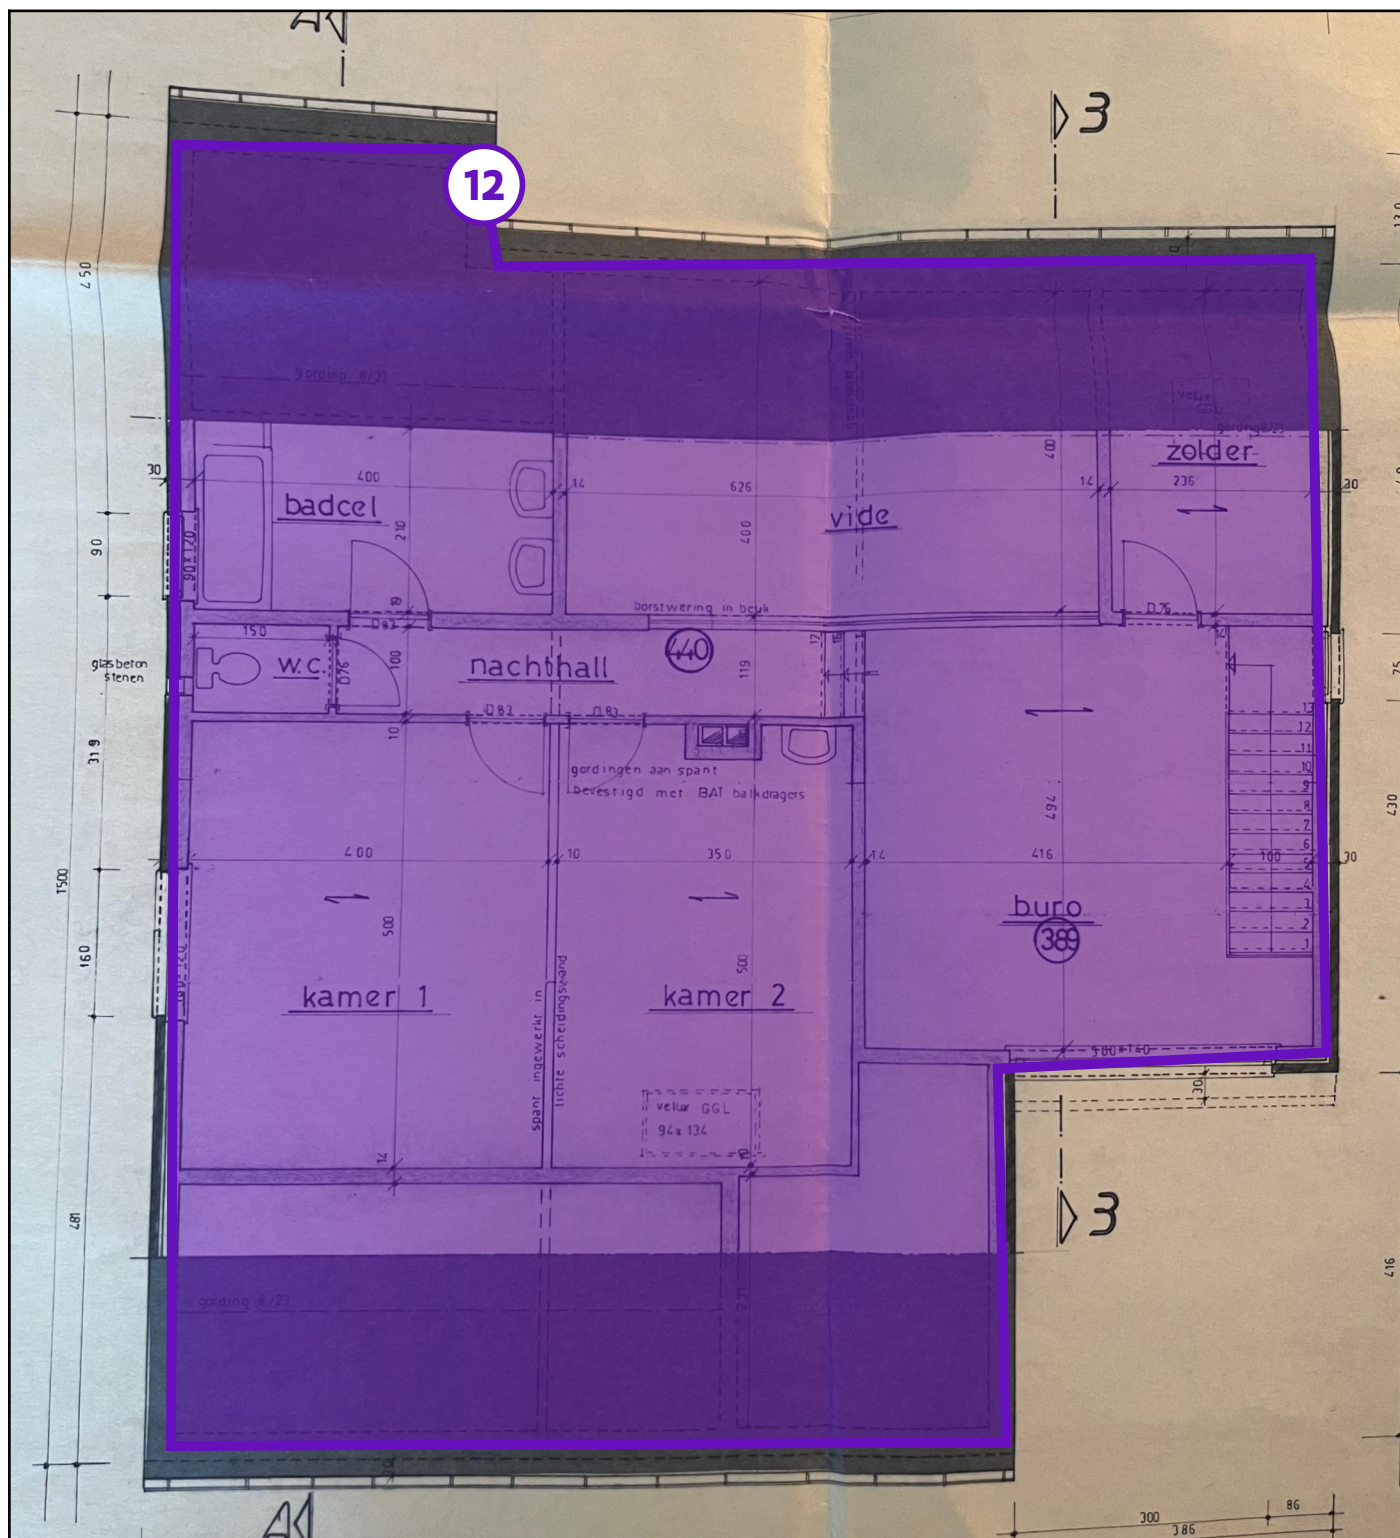
Plan 1.6: Niv+1

Beschrijving	Type	Actie
12. Plafondafwerking in gipskarton/hout/pvc	Overige ruimte of materiaal	-

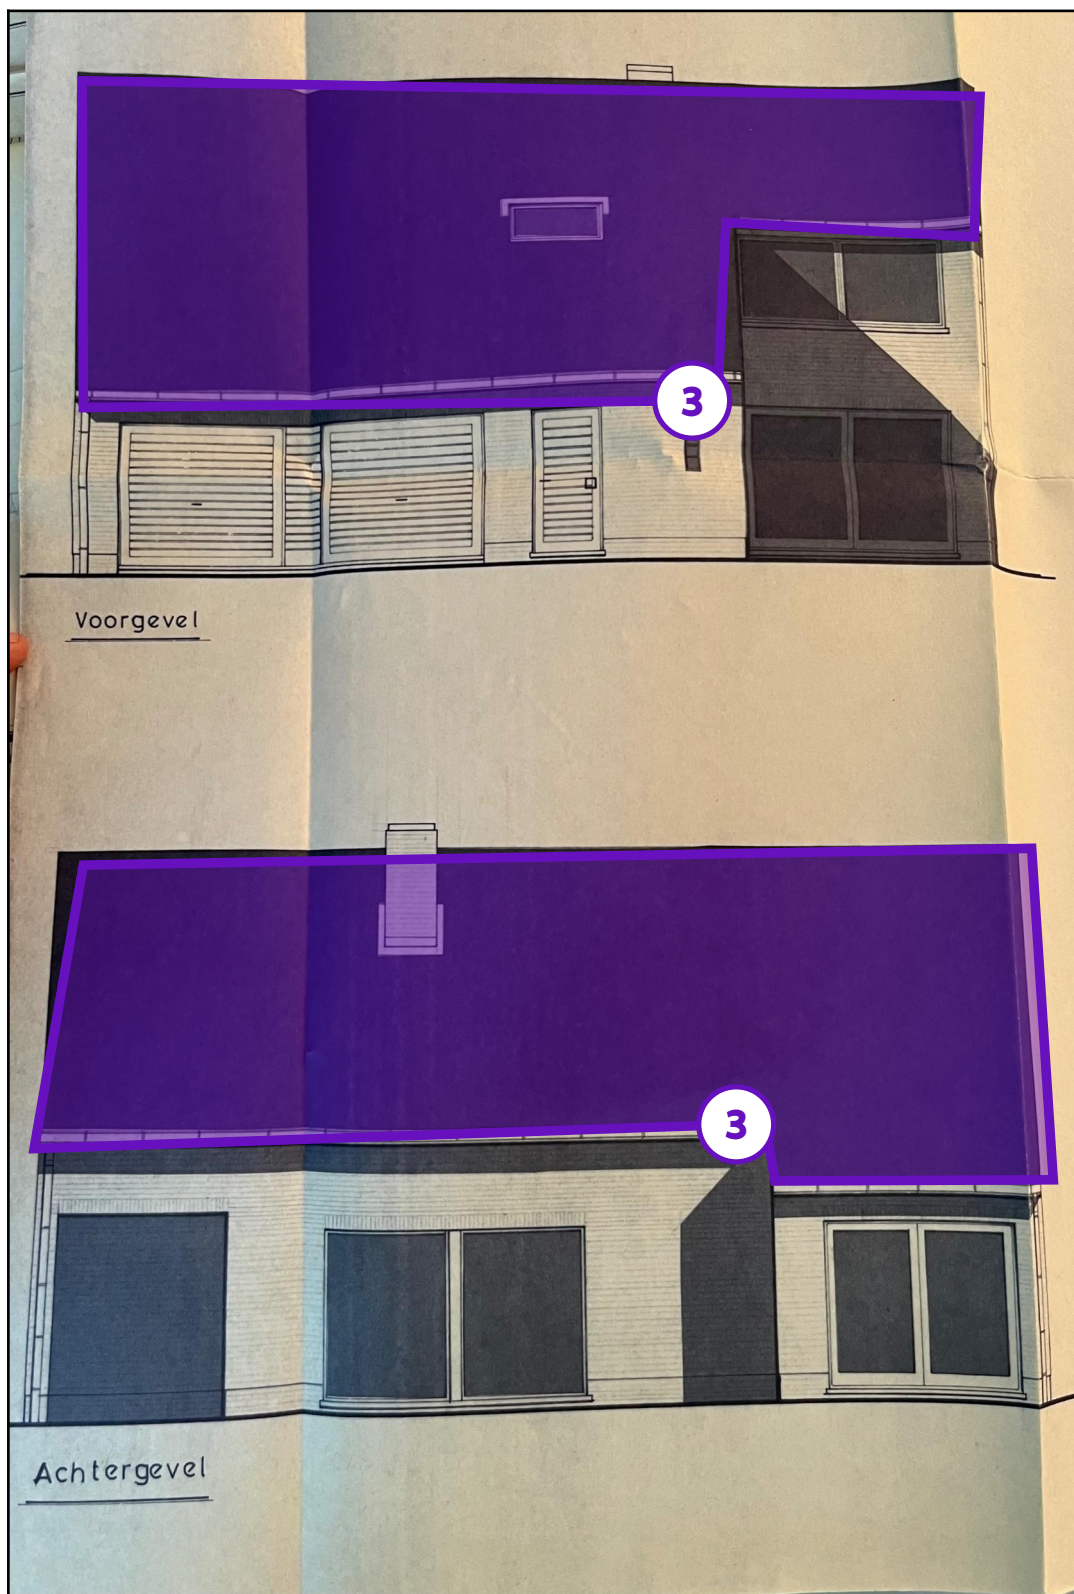
Plan 1.7: Dak

3. Onderdak	Beperking	-
-------------	-----------	---

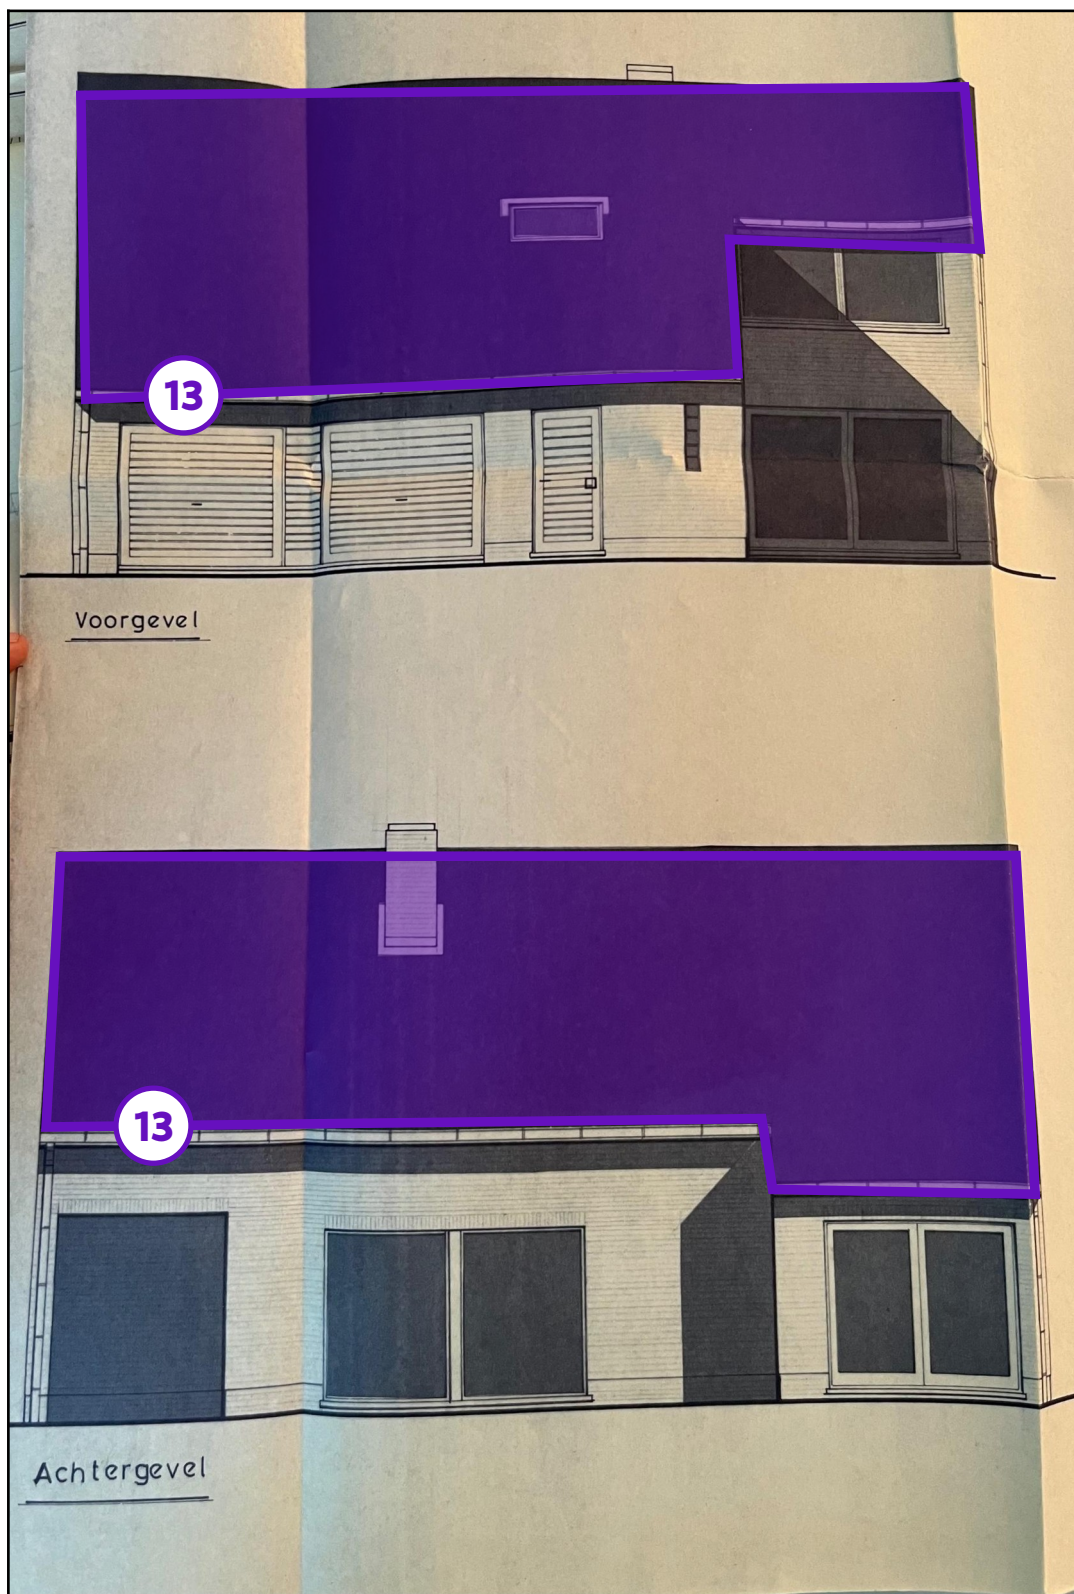
Plan 1.8: Dak

13. Dakbedekking - niet verdacht	Overige ruimte of materiaal	-
----------------------------------	-----------------------------	---

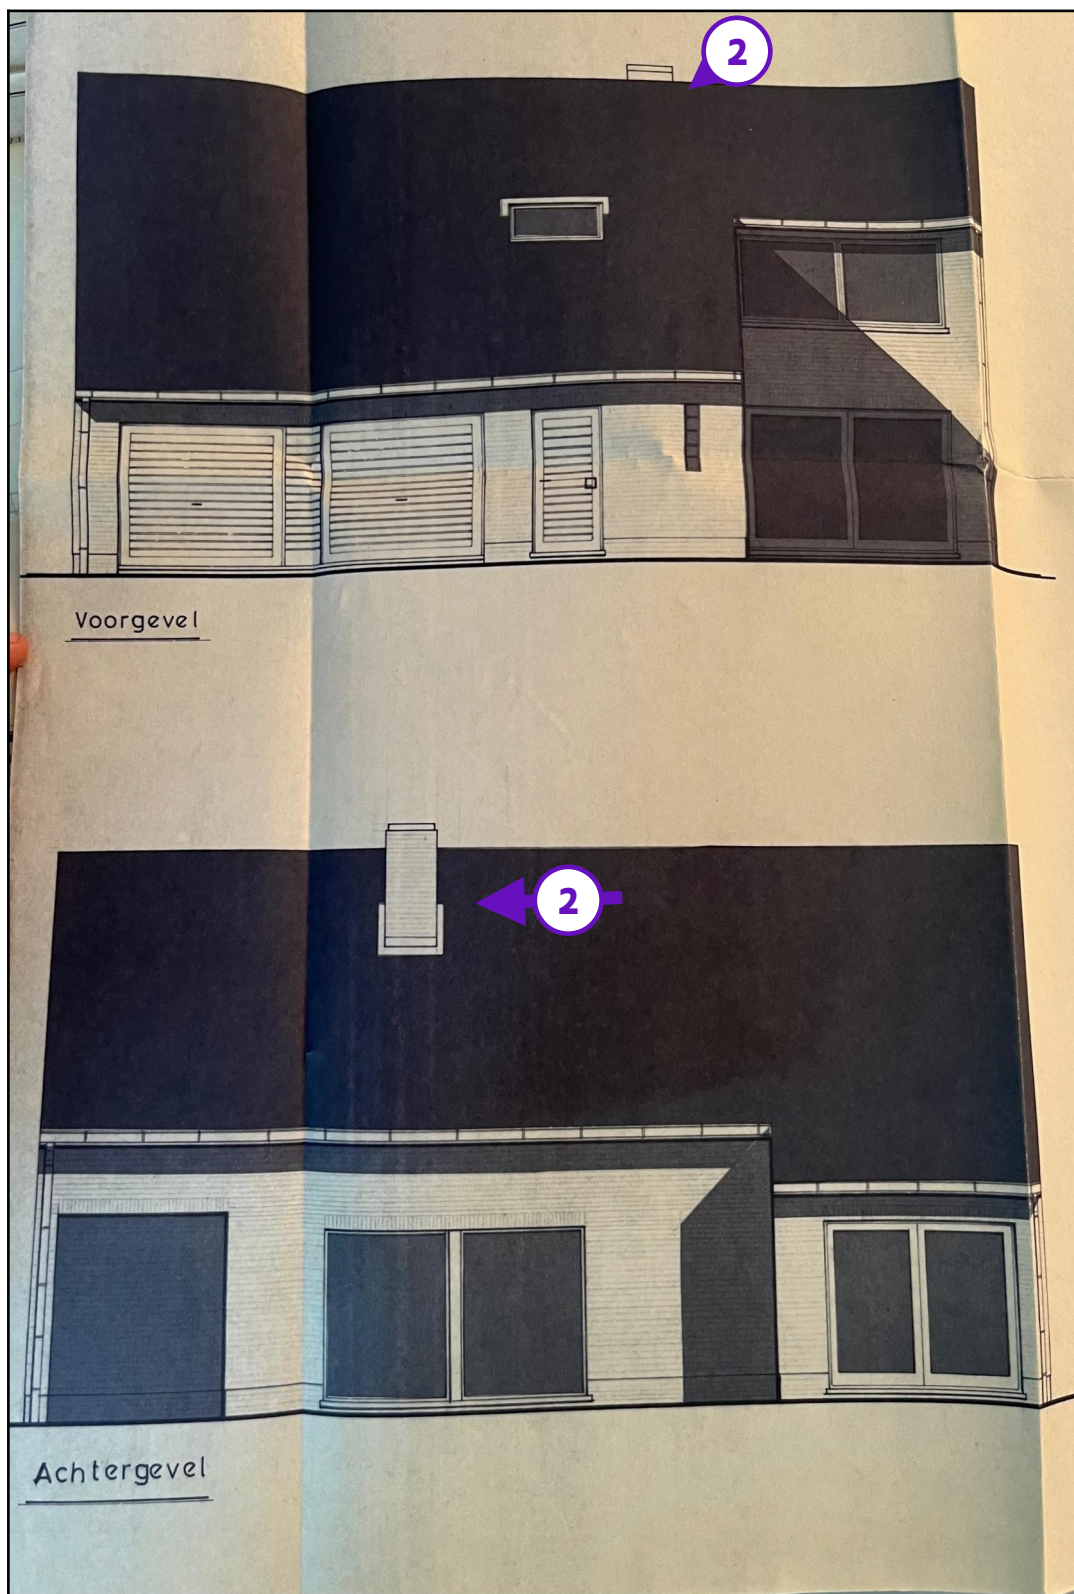
Plan 1.9: Dak

2. Binnenzijde en bovenzijde van de schouw	Beperking	-
--	-----------	---

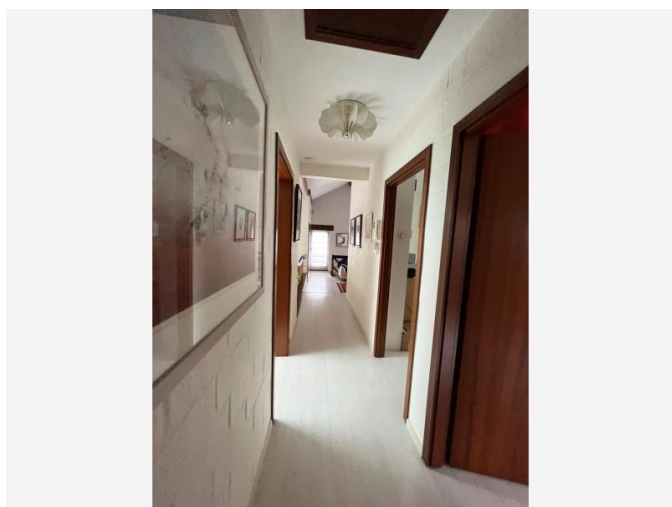
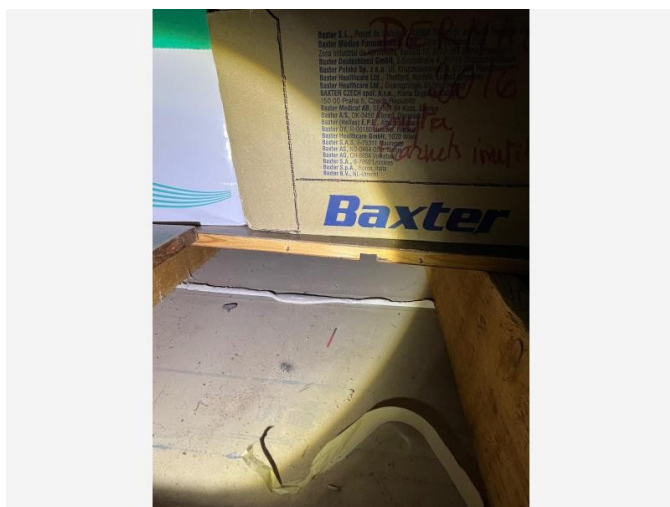
Beschrijving	Notitie	Terug te vinden op plannen
Fiche 12: Plafondafwerking in gipskarton/hout/pvc	Het plafond bestaat uit niet-asbestverdachte gipskartonplaten/hout-/pvc platen . Zonder destructie is het niet mogelijk om na te gaan of er asbestverdachte materialen aanwezig zijn achter de gipskartonplaten/hout-/pvc platen.	Plan 1.6: Niv+1
Fiche 13: Dakbedekking - niet verdacht	Geen asbestverdachte dakbedekking aanwezig	Plan 1.8: Dak
